RAPPORT D'ENQUÊTE SUR UN ACCIDENT AÉRONAUTIQUE  
A00C0060

PERTE DE CONTRÔLE ET COLLISION AVEC LE RELIEF

CESSNA 180J C-GRPR  
10 nm au sud-est du LAC SMOOTHSTONE  
(SASKATCHEWAN)  
LE 17 MARS 2000

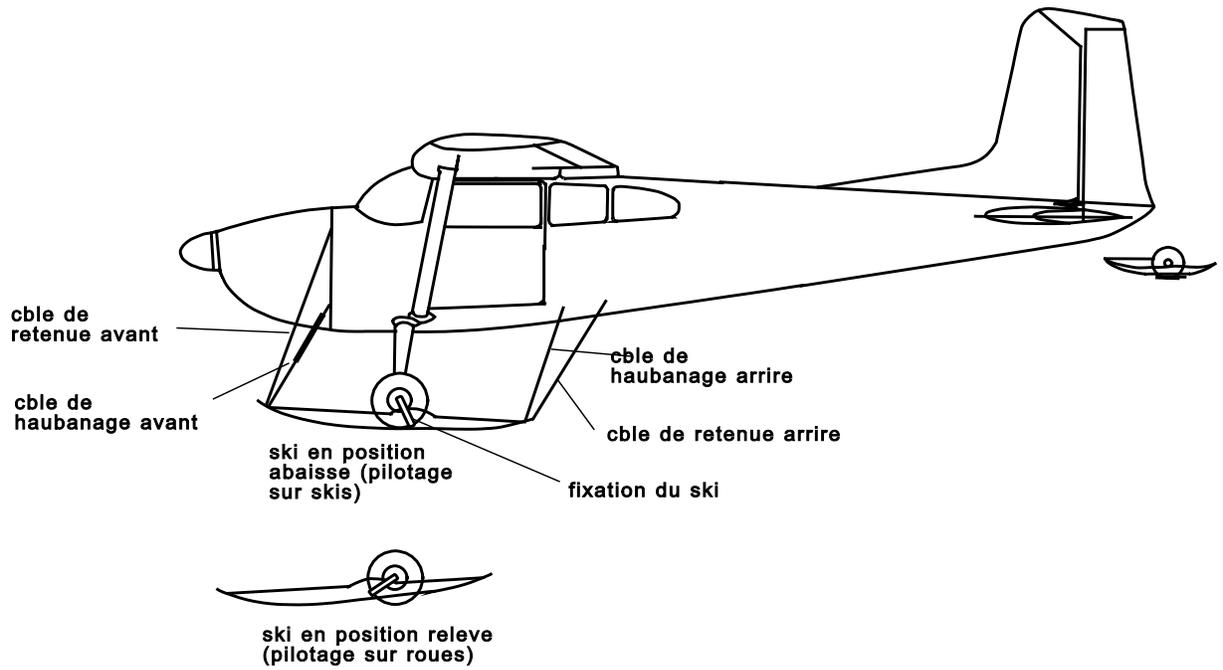
# Annexe A - Schéma de l'avion

Les flotteurs du train d'atterrissage de l'appareil ont été remplacés par des skis le 1<sup>er</sup> décembre 1999. L'appareil avait effectué 67 heures de vol depuis lors (voir l'annexe A). Les roues-skis Federal Fluidyne C3200 qui équipaient l'appareil avaient été inspectées avant leur installation, et aucune défectuosité n'avait été constatée. Les skis étaient dotés de fixations hydrauliques grâce auxquelles on pouvait relever les skis pour utiliser les roues, ou abaisser les skis pour les opérations sur skis. La plupart des décollages et des atterrissages effectués depuis que les skis avaient été installés sur l'avion s'étaient déroulés sur des lacs non loin du domicile du pilote ou de divers autres camps. La piste proche du domicile du pilote était damée mécaniquement, mais les autres endroits utilisés n'étaient pas aménagés. À ces endroits, les skis avaient occasionnellement heurté de petites accumulations de neige ou des irrégularités de la surface neigeuse. Entre les vols, le pilote entreposait généralement l'appareil dans un hangar adjacent à la piste. Il avait l'habitude de relever les skis pour se déplacer sur la terre ferme et dans le hangar, et de les abaisser de nouveau pour se déplacer sur le lac. Les skis étaient normalement relevés durant les vols afin d'améliorer les performances aérodynamiques de l'appareil, mais ils avaient été laissés abaissés durant le vol ayant mené à l'accident.
