RAPPORT D'ENQUÊTE SUR UN ÉVÉNEMENT AÉRONAUTIQUE  
A00C0260

COLLISION AVEC LE RELIEF

KEYSTONE AIR SERVICE LTD  
PIPER PA-31-350 CHIEFTAIN C-GZFK  
2 nm AU SUD DE L'AÉROPORT INTERNATIONAL DE  
WINNIPEG (MANITOBA)  
6 NOVEMBRE 2000

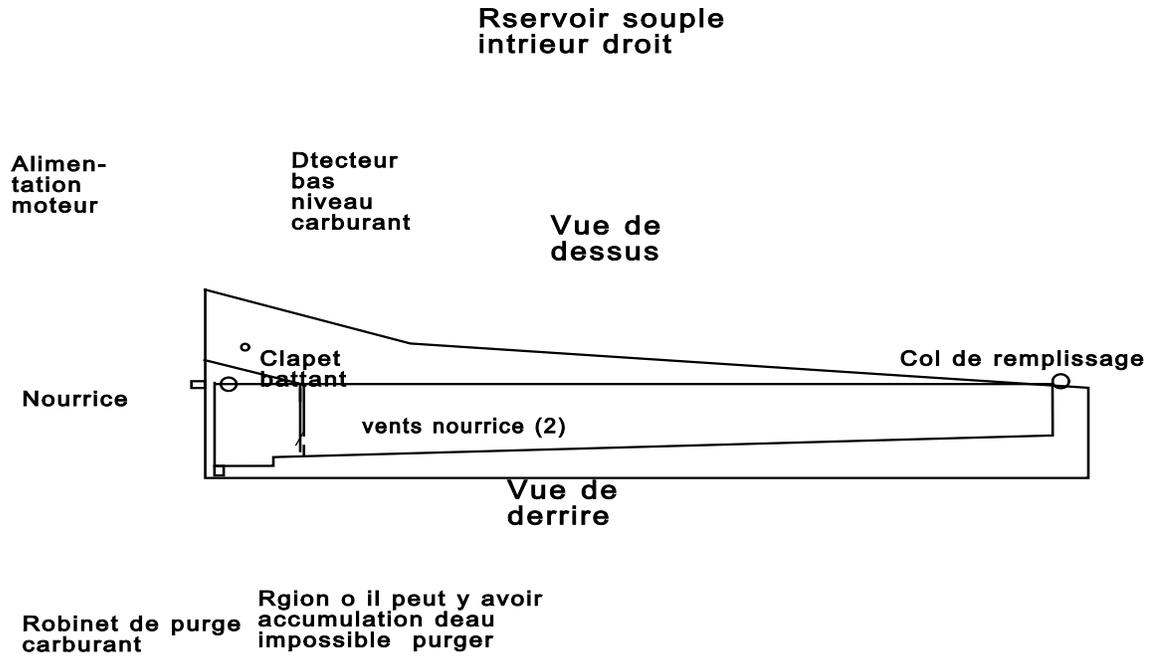
*Annexe A—Schéma du réservoir souple de carburant*

Chaque réservoir carburant intérieur se divise en deux compartiments (voir l'annexe A). Le plus petit compartiment, qui sert de réservoir nourrice, a une capacité d'environ quatre gallons; il est muni d'un robinet de purge et alimente le moteur en carburant. Le plus grand compartiment alimente le plus petit et la conduite reliant les deux est munie d'un clapet à battant unidirectionnel. Le plus grand compartiment ne comporte aucun robinet de purge. Lorsqu'une panne d'alimentation est imminente, un voyant d'alarme de bas niveau carburant, monté dans chaque compartiment nourrice, fait allumer le voyant indicateur de débit de carburant approprié situé dans le poste de pilotage. L'analyse des voyants indicateurs du poste de pilotage a révélé que le voyant indicateur de débit de carburant droit était allumé lorsque l'appareil s'est écrasé. Une inspection de l'intérieur du plus grand compartiment du réservoir droit a permis de déceler un cerne de corrosion qui s'élevait jusqu'au niveau du clapet à battant (voir annexe B). L'analyse d'échantillons provenant des réservoirs carburant intérieurs a permis d'établir que le carburant était de qualité normale.

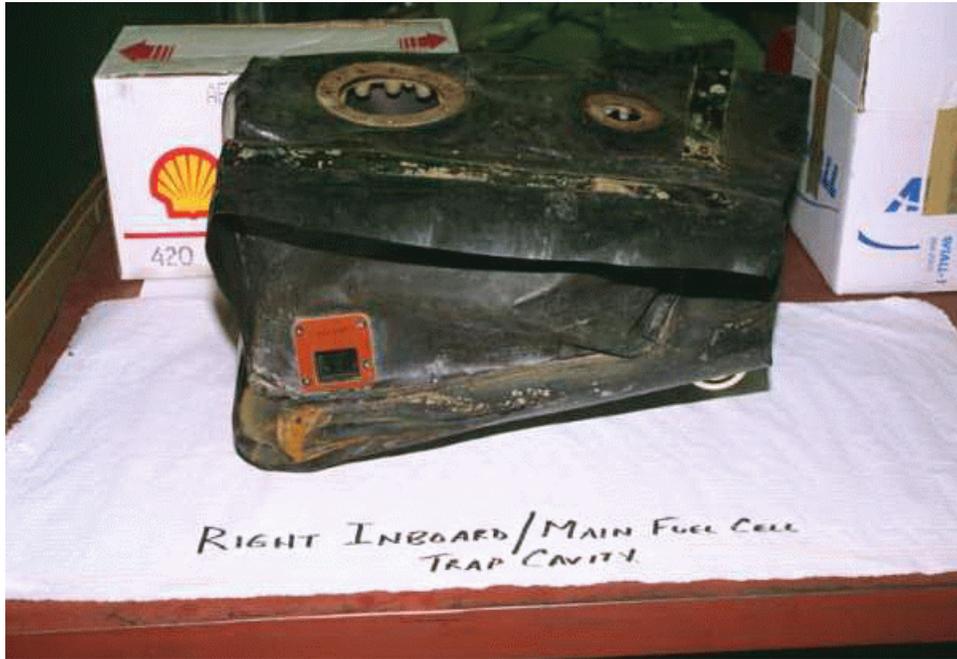
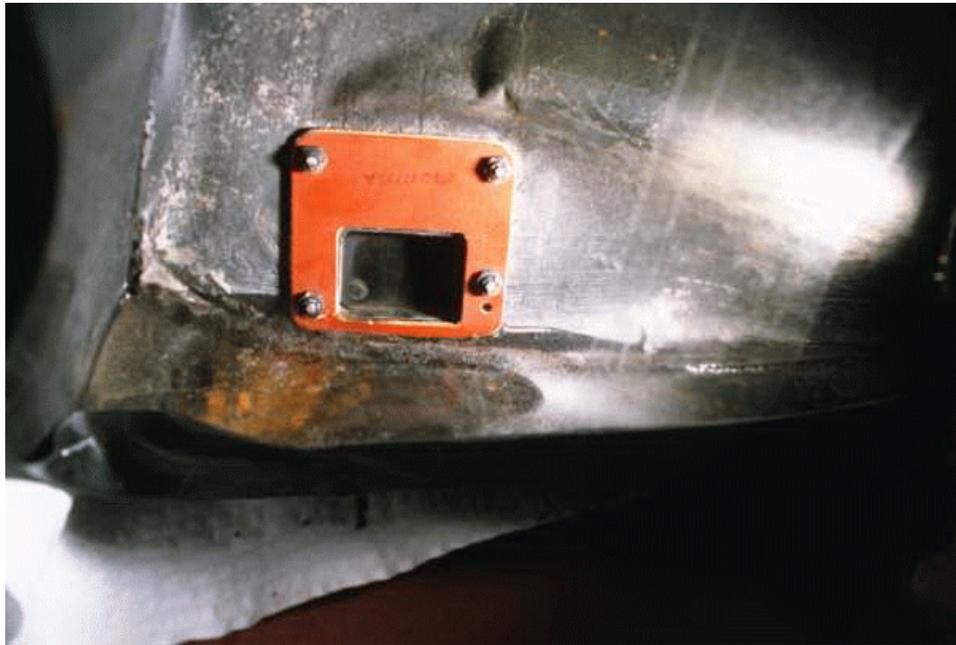
*Annexe B—Photographies du réservoir souple de carburant*

Les enquêteurs ont effectué dans l'édifice régional du Bureau de la sécurité des transports des essais simulant l'accumulation et la congélation d'eau dans la région du clapet à battant. L'essai s'est déroulé sous des températures inférieures à zéro degré. L'eau pouvait s'accumuler à l'extérieur de la nourrice ainsi qu'au voisinage du clapet et pouvait se déverser dans la nourrice. Lors des essais, l'eau en gelant a immobilisé le clapet à battant en position fermée (Voir la figure 2 de l'annexe B).

Le fait que le voyant d'alarme de débit de carburant droit ait été allumé et que le moteur droit ait été en bon état après l'accident laisse croire que le moteur droit s'est arrêté à cause d'une panne d'alimentation. Des traces de rouille dans le compartiment du réservoir de carburant droit indiquent la présence d'eau jusqu'au niveau du clapet à battant. Ce compartiment ne comportant pas de robinet de purge, l'eau peut donc s'accumuler jusqu'au niveau du clapet à battant. Après l'accident, on a retrouvé de la glace dans la nourrice. Il est probable que l'eau a gelé autour du robinet à battant unidirectionnel se trouvant dans le réservoir intérieur droit et qu'elle a ainsi empêché le carburant de pénétrer dans le compartiment nourrice. Lorsque les réservoirs intérieurs ont été sélectionnés, la quantité de carburant dans le compartiment nourrice a diminué rapidement, le détecteur de bas niveau carburant a déclenché l'illumination du voyant d'alarme de débit de carburant droit. Le moteur droit s'est subséquentement arrêté à cause d'une panne d'alimentation. Après l'accident, lorsque le clapet à battant s'est remis à bouger librement à cause de la fusion de la glace ou des forces d'impact, la nourrice droite s'est remplie de carburant.

1. Le réservoir de carburant intérieur droit contenait une importante quantité d'eau qui a gelé et a probablement empêché l'alimentation du moteur droit, ce qui en a provoqué l'arrêt.
2. Après l'arrêt du moteur droit, le pilote n'a pas maintenu l'appareil à une vitesse et à une altitude assurant la sécurité du vol.
3. Le pilote n'a pas effectué une approche stabilisée et a laissé la vitesse de l'appareil diminuer au-dessous de la vitesse nécessaire.
4. Pendant l'approche, le pilote était en état de saturation des tâches.

1. Une partie importante du réservoir carburant intérieur ne pouvant être vidée au moyen d'un robinet de purge, de l'eau peut s'accumuler dans le réservoir.

Le 1<sup>er</sup> juin 2001, le BST a envoyé deux Avis de sécurité aérienne à Transports Canada (TC). L'Avis de sécurité aérienne A010021 suggérait que TC revoie le bien-fondé de la certification de conception existante concernant les robinets de purge des réservoirs de carburant intérieurs des PA-31. Ces robinets ne permettent pas la purge de l'eau se trouvant sous le niveau du clapet à battant dans le compartiment le plus volumineux du réservoir. L'Avis de sécurité aérienne A010022 suggérait que TC revoie le bien-fondé de l'information que comporte le manuel d'utilisation du pilote du PA-31 concernant le voyant d'alarme de débit de carburant, ainsi que la réaction attendue du pilote lorsque ce voyant s'allume.
