RAPPORT D'ENQUÊTE SUR UN ÉVÉNEMENT AÉRONAUTIQUE
A00H0003

PERTE D'ESPACEMENT ET SÉCURITÉ NON ASSURÉE

LE BOEING 767-233 C-GAUP

LE CESSNA CITATION 650 C-FJJC

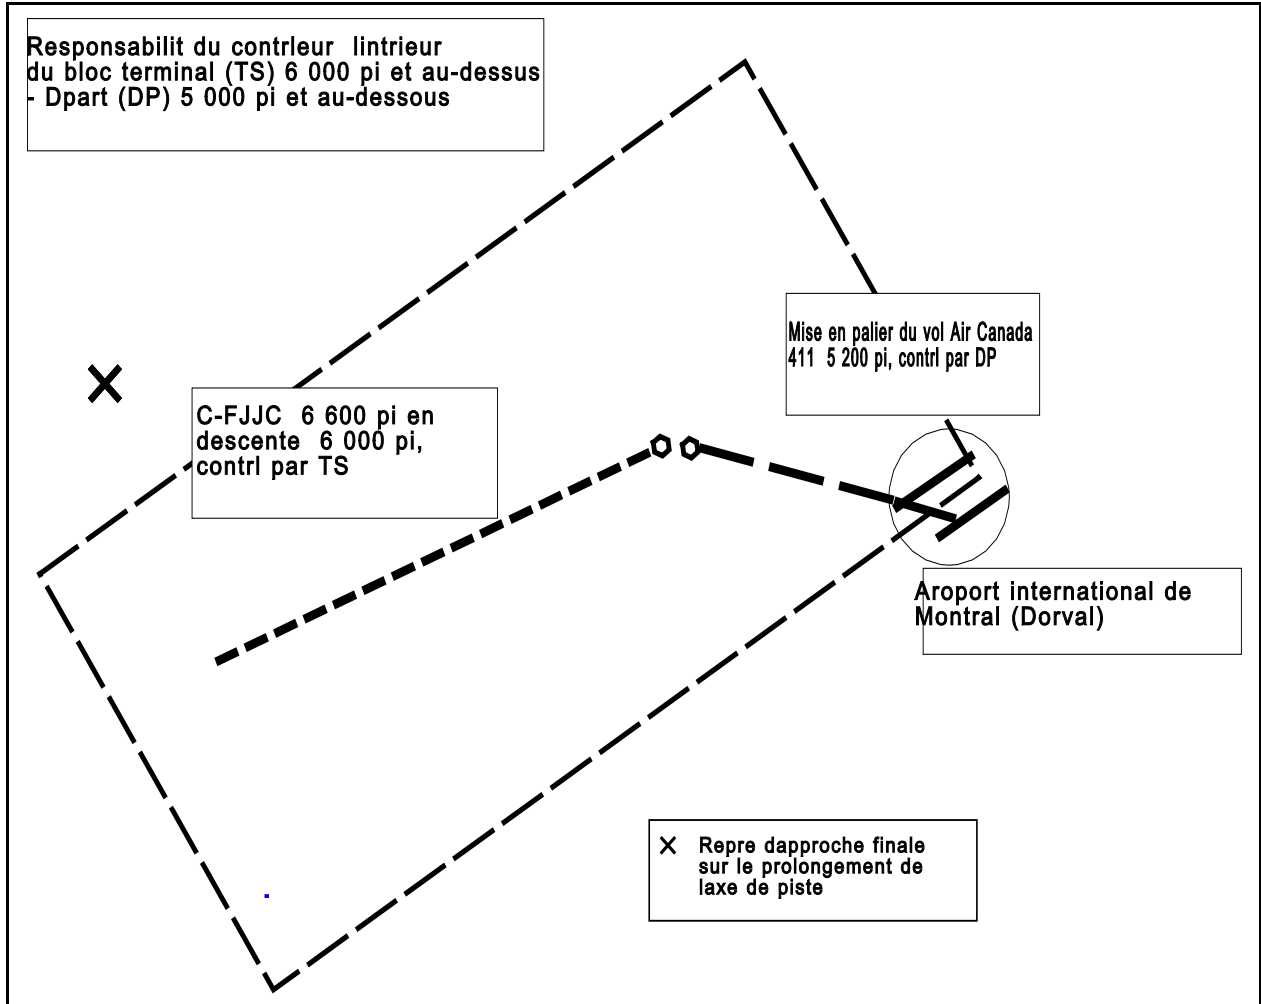
Annexe A - Schéma de l'espace aérien

L'espace aérien au voisinage des aéroports de Montréal est divisé sur le plan horizontal et sur le plan vertical afin d'établir les responsabilités des contrôleurs de secteur. Le secteur de l'espace aérien situé à partir de l'extrémité de départ de la piste 28 est divisé sur le plan vertical, comme le montre l'Annexe A. Selon l'Annexe D des *Procédures opérationnelles du terminal de Montréal*, le contrôleur des départs est responsable de l'espace aérien jusqu'à 5 000 pieds inclusivement, et le contrôleur terminal sud est responsable de l'espace aérien à partir de 6 000 pieds et plus, comme dans le cas présent.
