RAPPORT D'ENQUÊTE AÉRONAUTIQUE

A00H0005

SORTIE DE PISTE ACCIDENTELLE

D'UN BOEING 727-200 C-GXFA

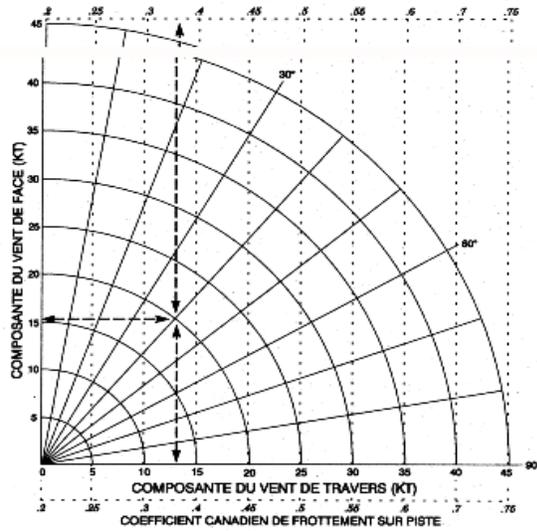
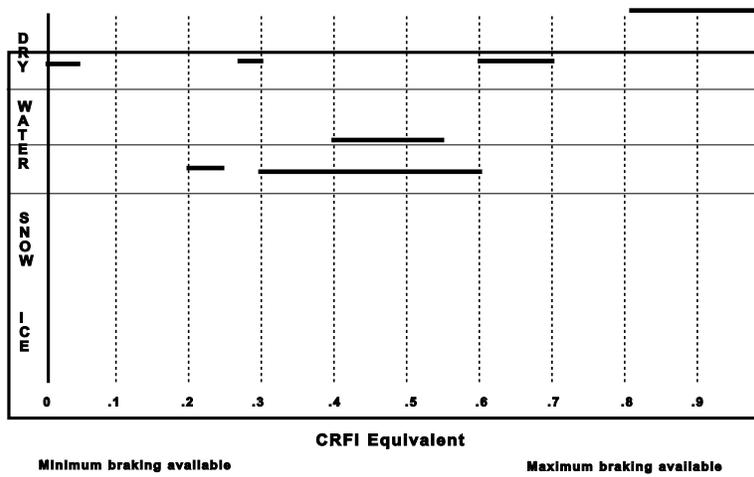
*Annexe A — Coefficient canadien de frottement sur piste (CRFI)*

**LIMITES DE VENT DE TRAVERS EN FONCTION DES INDICES CRFI**  
**COEFFICIENT CANADIEN DE FROTTEMENT SUR PISTE**

**ÉTAT DE SURFACE DE LA PISTE (RSC) ET CRFI ÉQUIVALENT**

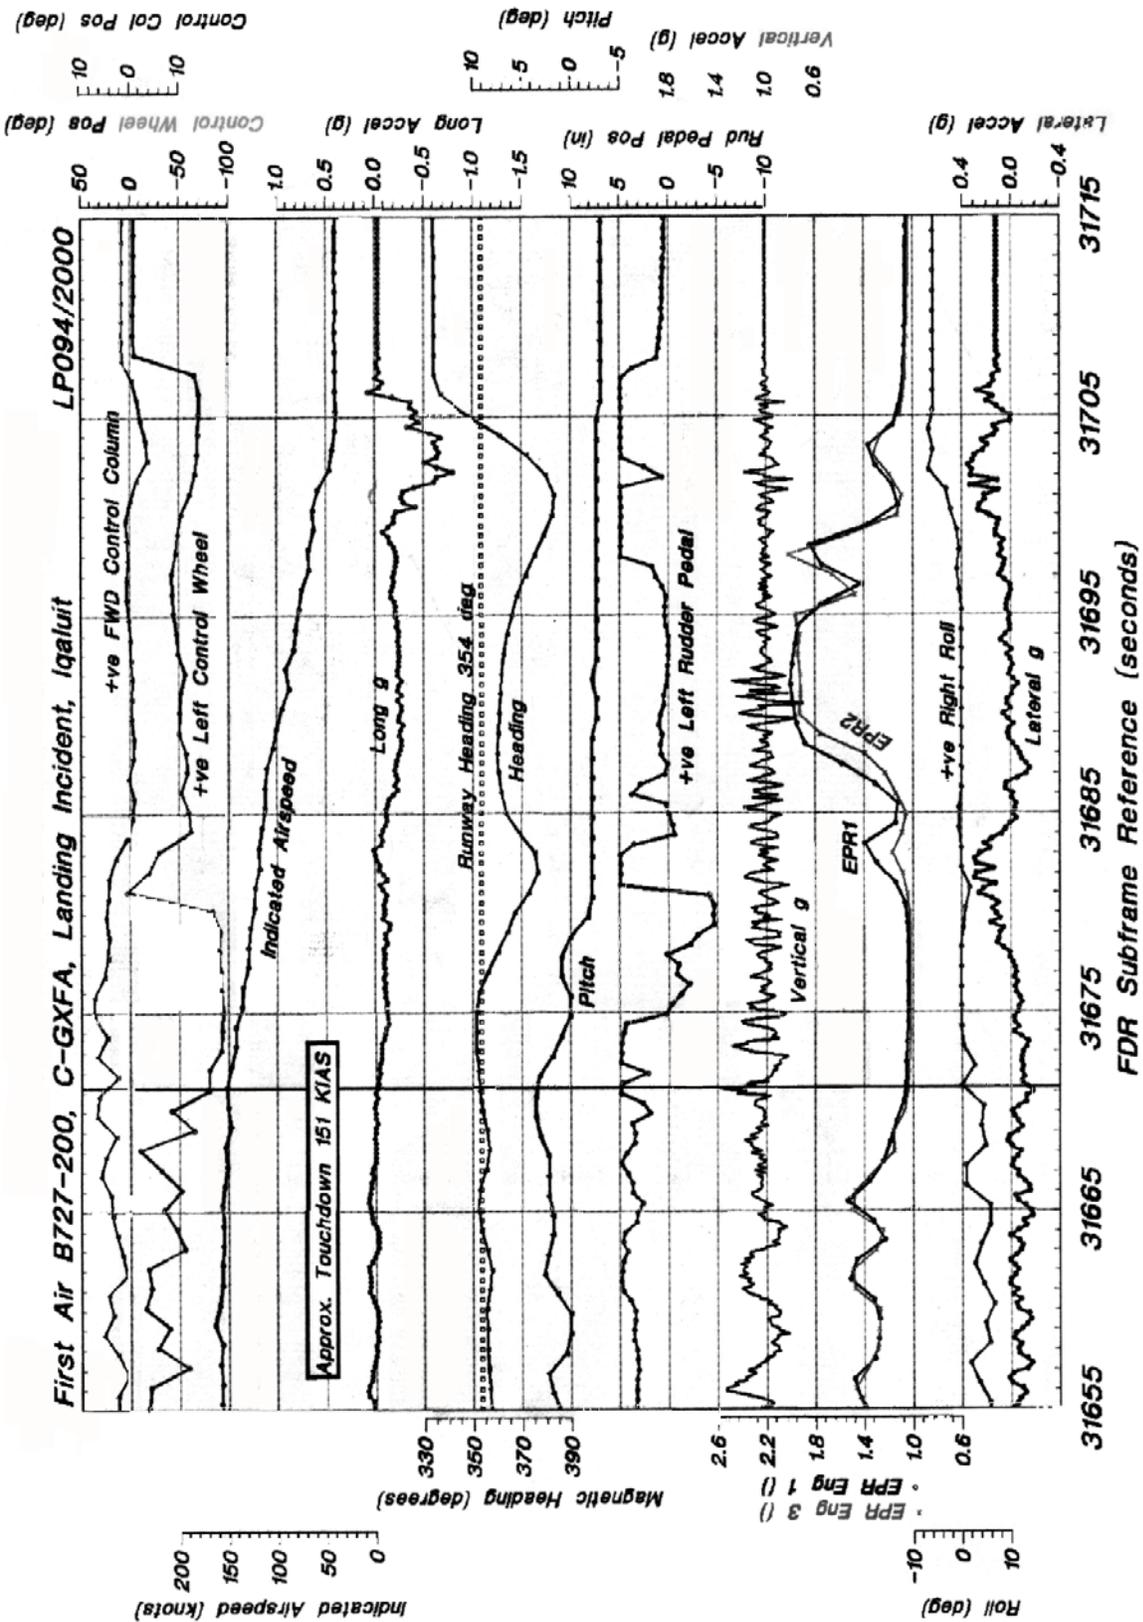
# Annexe B1 — Renseignements fournis par l'enregistreur de vol

L'appareil s'est posé aux environs de 12 h 00. La vitesse anémométrique enregistrée au moment du toucher de roue était de 151 noeuds et le cap de l'appareil était approximativement celui de la piste. L'accélération verticale à l'atterrissage était de 1,4 g suivie de deux secondes à moins de 1 g. Environ quatre secondes après le toucher des roues, le cap de l'appareil a commencé à augmenter et a atteint un angle de 30° sur la droite par rapport au cap de la piste. Les traces au sol indiquent que l'appareil se déplaçait alors à l'extérieur de la piste, sur le côté gauche de cette dernière.
