RAPPORT D'ENQUÊTE SUR UN ACCIDENT AÉRONAUTIQUE
A0000057

COLLISION EN VOL

LE CESSNA 172 C-GSAR
D'ISLAND AIR FLIGHT SCHOOL & CHARTERS INC.

LE CESSNA 337 SKYMASTER C-GZYO
À 18 NM AU NORD-EST DE
L'AÉROPORT DU CENTRE VILLE DE TORONTO (ONTARIO)
LE 13 MARS 2000

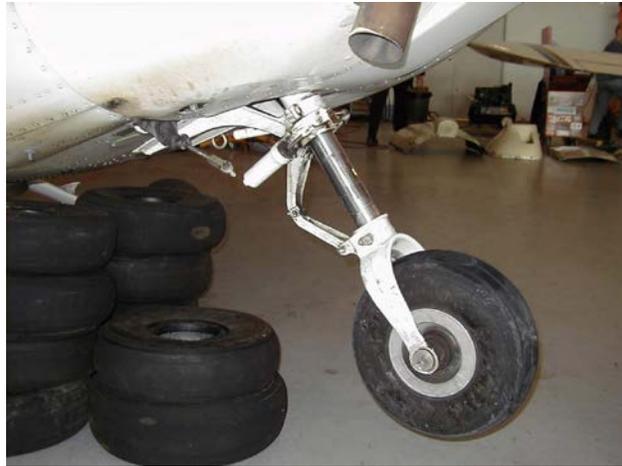
Les dossiers indiquent que le Cessna 172 était certifié, équipé et entretenu conformément à la réglementation en vigueur et aux procédures approuvées. Il a subi des dégâts importants au niveau du train avant et de la structure environnante. La ferrure de support inférieure du train d'atterrissage a été cisailée mais est restée attachée à la jambe du train d'atterrissage. La ferrure de support supérieure du train d'atterrissage est restée attachée par un seul boulon. Les bras de direction ont été arrachés au niveau de leur point d'attache, les bielles de commande de la gouverne de direction étaient tordues, le pare-feu inférieur était froissé, le support inférieur du capot moteur était endommagé et froissé et la partie avant supérieure du plancher du poste de pilotage était légèrement déformée.

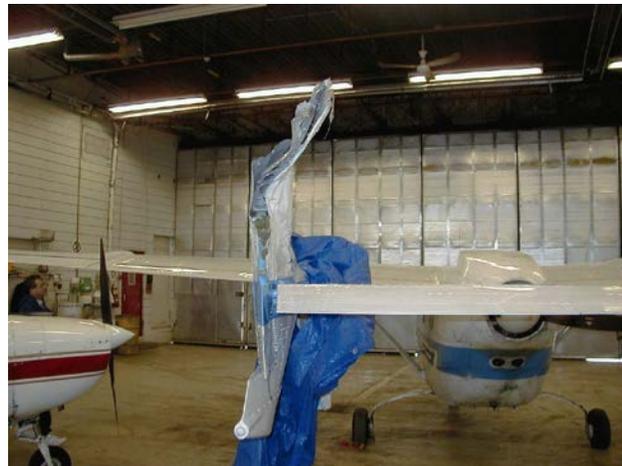
Les dossiers indiquent que le Cessna 337 était également certifié, équipé et entretenu conformément à la réglementation en vigueur et aux procédures approuvées. Il a subi d'important dégâts à la dérive et à la gouverne de direction gauches. La partie arrière de la moitié supérieure de la dérive a été arrachée ainsi que la moitié supérieure de la gouverne de direction. La partie avant de la moitié supérieure de la dérive était tordue vers l'intérieur et portait des traces du pneu du train avant du Cessna 172. La partie inférieure de la dérive et de la gouverne de direction gauches étaient légèrement déformées.
