RAPPORT D'ENQUÊTE SUR UN ACCIDENT AÉRONAUTIQUE
A0000199

PERTE DU CARTER DE SOUFFLANTE

AIRBUS A320-232 C-GTDC
EXPLOITÉ PAR SKISERVICE AIRLINES INC.
AÉROPORT INTERNATIONAL DE
TORONTO/LESTER B. PEARSON (ONTARIO)
LE 13 SEPTEMBRE 2000

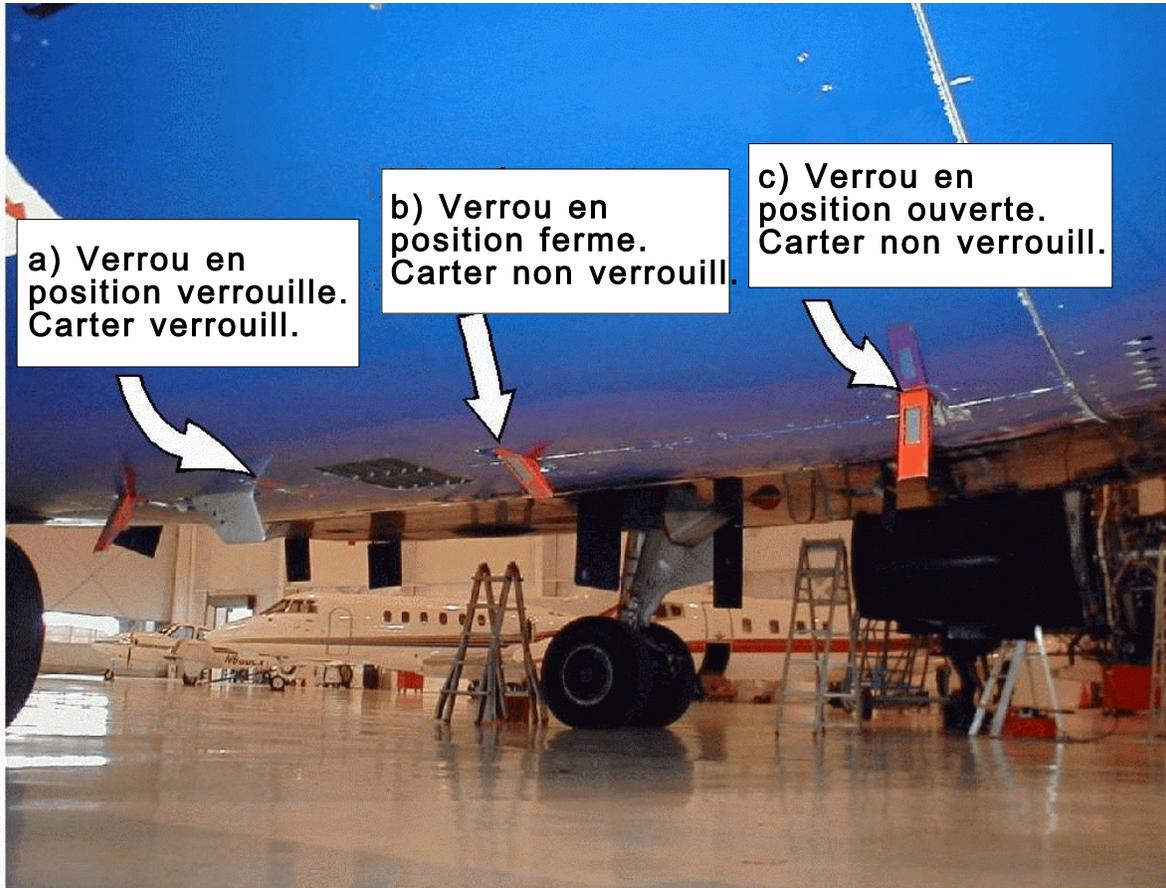
Annexe A - Position des verrous

Les carters de soufflante possèdent quatre verrous qui se ferment sous le réacteur. Les portes des carters de soufflante sont lourdes et conçues de manière à ce que, lorsqu'elles pendent sans support, elles se joignent bord à bord, donnant l'impression qu'elles sont verrouillées même si elles ne le sont pas. Normalement, les verrous peuvent se trouver dans les trois positions suivantes (voir Annexe A) :

- a) verrous complètement verrouillés et ne dépassant pas sous les carters;
- b) verrous fermés, mais non verrouillés. Dans ce cas, les verrous dépassent d'environ un pouce sous les carters. Il s'agit de la position normale des verrous après l'ouverture des carters par le personnel de maintenance, et ce, jusqu'à ce que les verrous soient verrouillés de nouveau;
- c) verrous complètement ouverts et déverrouillés. Il s'agit d'une situation temporaire qui survient après le déverrouillage des carters. Selon les normes de l'industrie, les verrous sont immédiatement fermés puisque ne pas le faire présente un danger de blessures pour les techniciens d'entretien. Un verrou complètement ouvert dépasse d'environ quatre pouces sous les carters.

En raison de la circonférence des réacteurs et de leur proximité avec le sol, une personne doit, pour effectuer une inspection visuelle adéquate des verrous, se mettre à quatre pattes sous le fuseau réacteur et lever les yeux. Les verrous ne sont pas visibles pour une personne qui se tient à moins de 10 pieds du réacteur et ils sont difficiles à voir de loin en raison de leur taille relativement petite et de leur forme discrète.

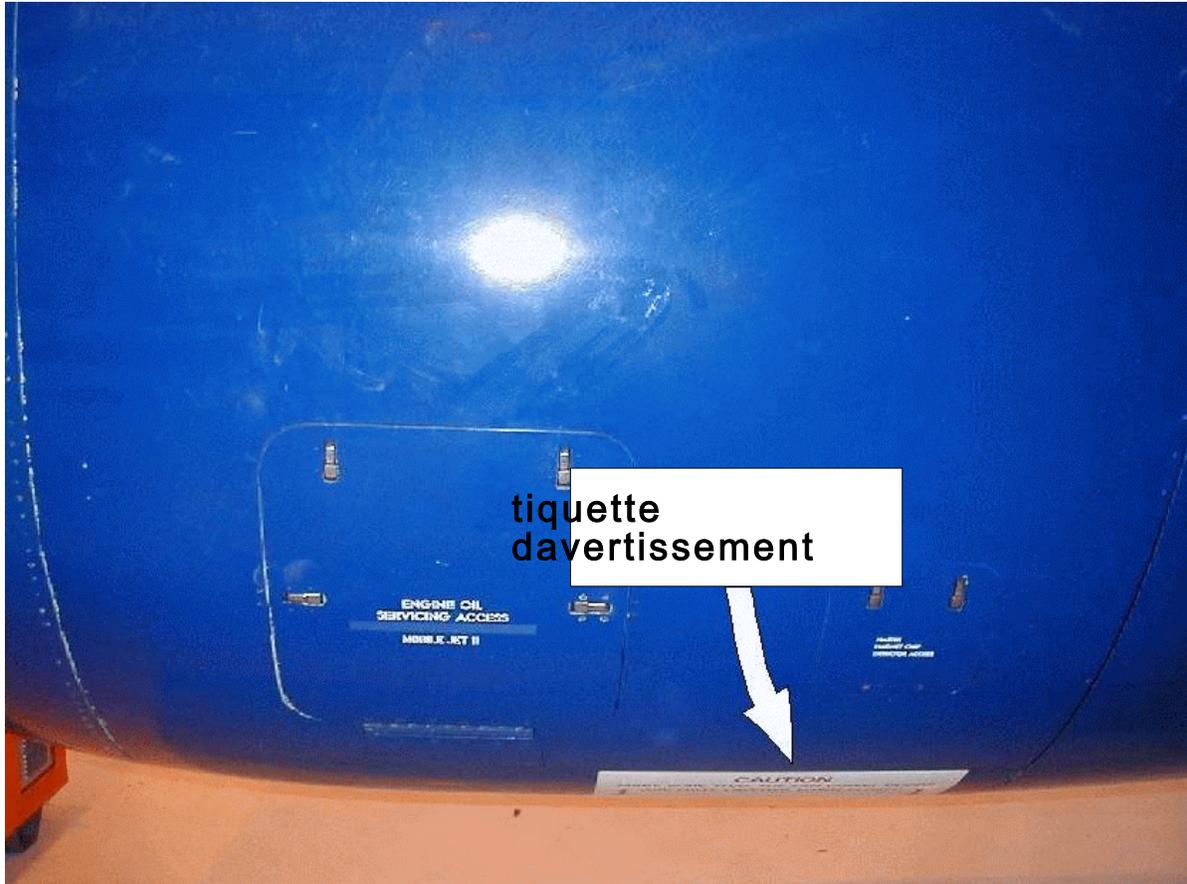
Annexe B - Étiquette d'avertissement

La modification publiée par le motoriste dictant l'application sur les portes de l'instruction « *Caution Make Sure That The Fan Cowl Doors Are Fully Latched When Closed* » n'a pas été efficace. Le bulletin de service exige que les étiquettes soient installées au bas et de chaque côté des carters de soufflante, ce qui en augmente la visibilité lorsque les portes sont ouvertes et maintenues dans cette position. Cependant, lorsque les carters de soufflante sont fermés, la position basse des étiquettes et la grande circonférence des carters de soufflante diminuent la visibilité des étiquettes, et les chances d'attirer l'attention d'une personne sur les verrous (voir Annexe B) sont plus minces. De plus, aucun membre du personnel lié à l'avion avant son départ n'était en mesure de dire combien il y avait d'étiquettes ni où elles se trouvaient.

5. La position des étiquettes d'avertissement des carters de soufflante est inadéquate en ce sens que les étiquettes ne sont pas facilement visibles quand les carters de soufflante sont fermés et déverrouillés.
