RAPPORT D'ENQUÊTE SUR UN ÉVÉNEMENT AÉRONAUTIQUE

A0000214

PANNE MOTEUR ET ATERRISSAGE FORCÉ

DIAMOND DA 20-A1 C-GOAS

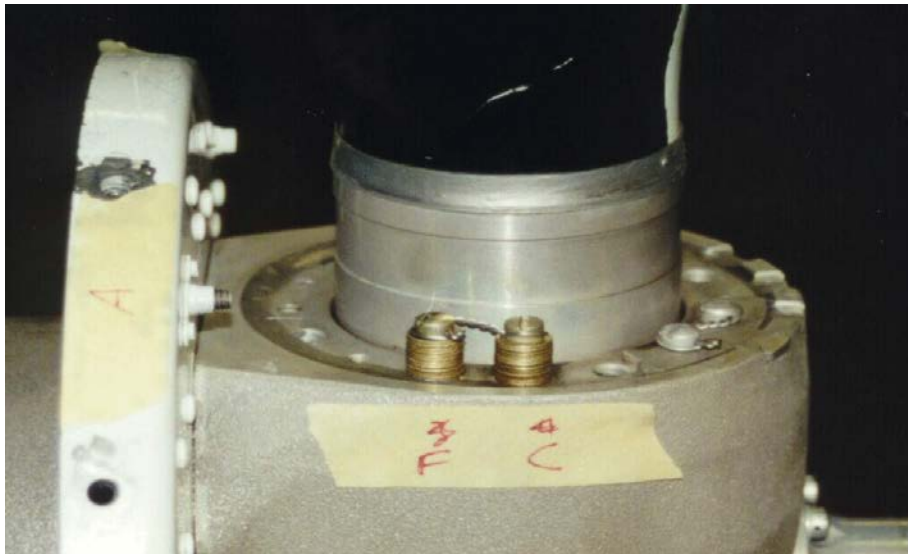
D'après les instructions de l'hélicier relatives à l'équilibrage statique et dynamique, on installe des cales d'équilibrage AN 970-3 sur la cloison de la casserole, du côté du moteur. Le nombre total des cales d'équilibrage ou la masse maximale de ces cales à un endroit donné ne devrait pas dépasser respectivement six cales ou 28 grammes. L'hélice en question avait une combinaison de cales d'équilibrage AN 970-3 et de cales de plomb, installées sur la cloison de la casserole derrière la pale n° 2 (figure 1). De plus, il y avait quatre piles de six cales AN 960-3 autour de l'emplanture de la pale n° 2 (figure 2); cette configuration était contraire aux instructions de l'hélicier.

La masse totale de toutes les masses d'équilibrage fixées à la pale n° 2 et aux positions correspondantes de la cloison de la casserole s'élevait à 108 grammes, alors que la masse maximale permise est de 56 grammes. Un équilibrage statique et dynamique de l'hélice a révélé un excédent de masse de 33 grammes sur la pale n° 2. En outre, alors que la vibration de l'hélice lors de l'équilibre dynamique ne doit pas dépasser 0,2 pouce par seconde au régime moteur de décollage, l'hélice en cause produisait une vibration de 0,430 pouce par seconde.

1. Trois moteurs ont été remplacés par mesure de précaution contre d'éventuelles défaillances.
2. Les moteurs ROTAX sont maintenant exploités avec l'essence automobile recommandée (MOGAS).
3. L'équilibrage de l'hélice est maintenant vérifié aux 200 heures.
4. Les analyses d'échantillons d'huile sont maintenant effectuées plus rapidement.

L'hélicier recommande que la maintenance des hélices soit effectuée par une installation autorisée à effectuer la maintenance des produits Hoffman afin d'éviter les incidents comme une hélice déséquilibrée.
