RAPPORT D'ENQUÊTE SUR UN ÉVÉNEMENT AÉRONAUTIQUE
A0000279

SORTIE EN BOUT DE PISTE

INCIDENT SURVENU À L'ANTONOV 124-100 UR-82029
EXPLOITÉ PAR ANTONOV AIRLINES
À L'AÉROPORT DE WINDSOR (ONTARIO)
LE 18 DÉCEMBRE 2000

Rapport numéro A0000279

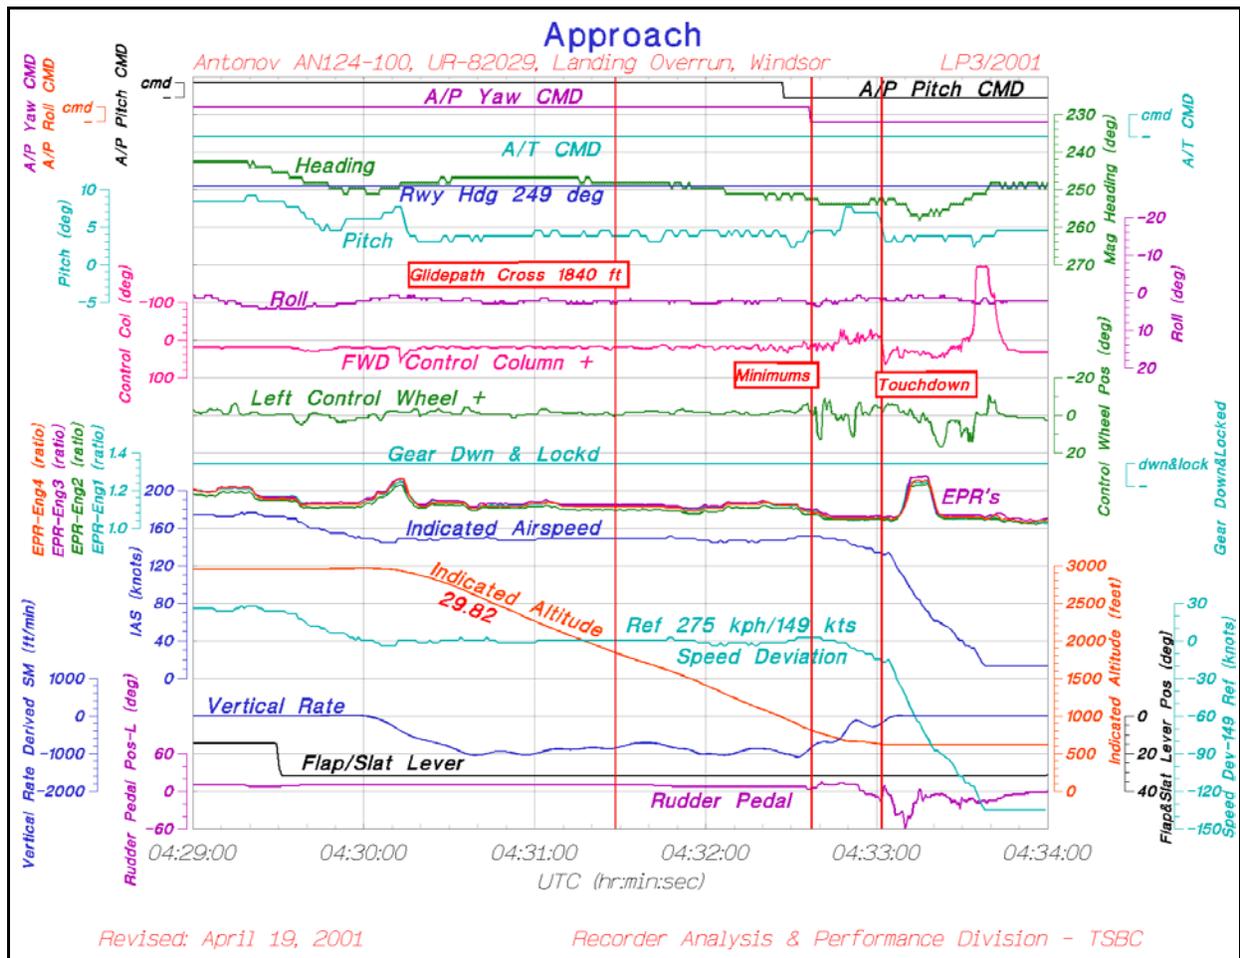
Le DFDR contenait quelque trois heures de données et avait enregistré environ 200 paramètres. Les données n'ont révélé aucune anomalie des systèmes de bord. À la hauteur de décision (200 pieds agl), la vitesse de l'appareil était de 151 noeuds, c'est-à-dire 6 noeuds de plus que la vitesse recommandée de 145 noeuds. L'avion a franchi le seuil de piste à une hauteur de 70 pieds agl environ à une vitesse de 147 noeuds. La hauteur de franchissement du seuil publiée est de 50 pieds agl.

D'après la reconstitution du vol, l'appareil a flotté pendant l'arrondi, puis il a effectué un toucher des roues ferme (avec une accélération verticale de 1,7 g) à 133 noeuds, à quelque 3 400 pieds au-delà du seuil de piste, alors qu'il restait environ 4 450 pieds de piste pour s'immobiliser avant l'extrémité de piste. La distance d'atterrissage nécessaire calculée par le commandant de bord était de 6 890 pieds. Cette distance avait été calculée avec une hauteur de franchissement du seuil de 50 pieds agl et un point de toucher des roues situé à 984 pieds au-delà du seuil de piste.

Les freins de roues ont été serrés et la poussée a été inversée 1,4 seconde après le toucher des roues. Les inverseurs de poussée ont été déployés 4,3 secondes après le toucher des roues. L'appareil se trouvait alors à quelque 4 400 pieds du seuil et il volait à 125 noeuds. Environ 14 secondes après la sélection de l'inversion de poussée², alors que l'appareil volait à 76 noeuds, conformément aux procédures d'utilisation normalisées (SOP), les manettes de poussée ont été placées à la position ralenti poussée inverse. La décélération longitudinale moyenne à l'atterrissage a été de moins 0,15 g pendant toute la course à l'atterrissage. Les données de décélération longitudinale enregistrées indiquent que le circuit de freinage de l'appareil fonctionnait. Quinze secondes après la désactivation des inverseurs de poussée, l'appareil est sorti en bout de piste à environ 30 noeuds.

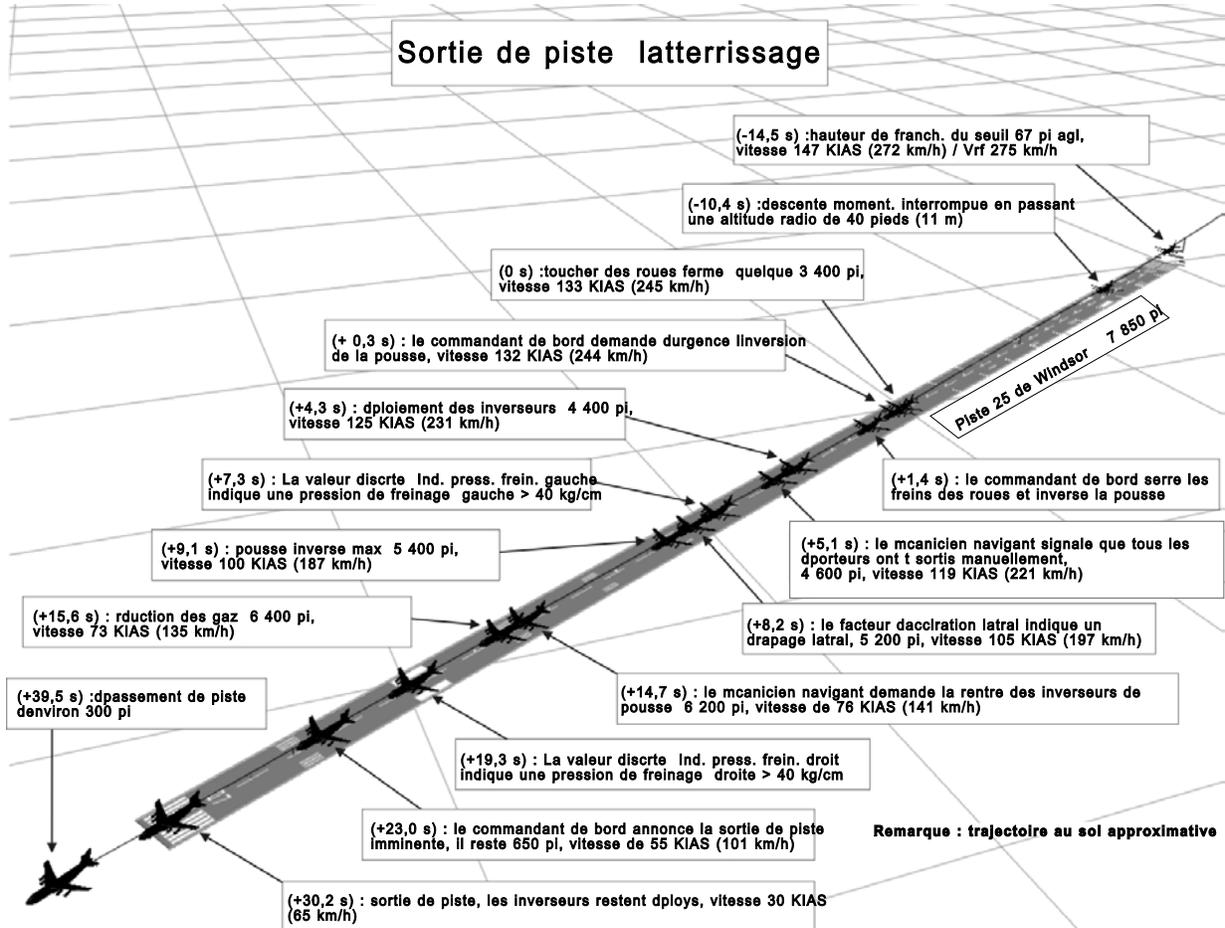
Annexe A - Sortie en bout de piste et aéroport de Windsor

L'appareil est sorti en bout de piste à environ 30 noeuds et s'est immobilisé à quelque 340 pieds au-delà de l'extrémité de la piste 25. Du fait que le sol au-delà de l'extrémité de piste était meuble, l'appareil a décélééré rapidement. L'avion a subi peu de dommages.
