RAPPORT D'ENQUÊTE SUR UN ÉVÉNEMENT AÉRONAUTIQUE
A00P0090

PERTE D'ESPACEMENT

SECTEUR OUEST DU CENTRE DE CONTRÔLE
RÉGIONAL DE VANCOUVER DE NAV CANADA
à 17 nm à l'est de TOFINO (COLOMBIE-BRITANNIQUE)
LE 30 MAI 2000

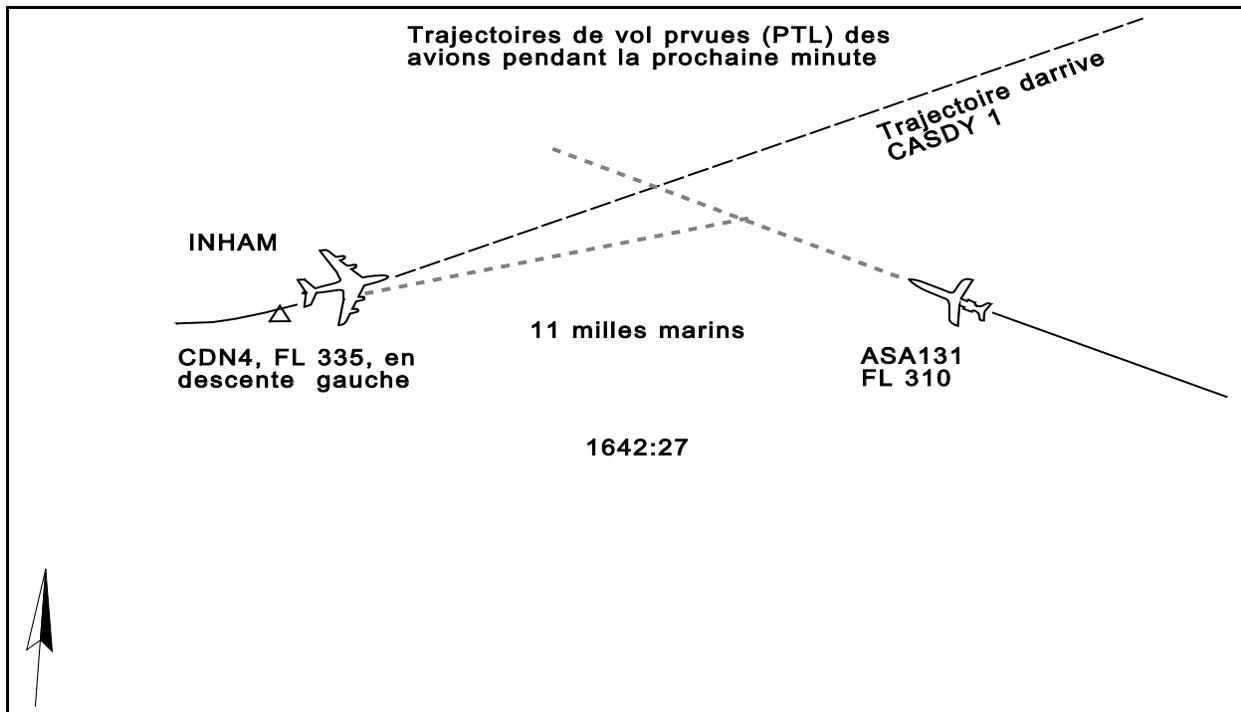
À 9 h 40, CDN4 a été autorisé à descendre du niveau de vol (FL) 350 à 17 000 pieds; à 9 h 41 min 35 sec, l'équipage a signalé qu'il libérait le FL 350. L'autorisation de descente ne faisait pas mention d'ASA131. À 9 h 42 min 27 sec, CDN4 se trouvait près de l'intersection INHAM et était en virage en descente vers la gauche pour emprunter la trajectoire d'arrivée CASDY ONE lorsque l'équipage a aperçu ASA131 (voir figure 1). Peu après, l'équipage de CDN4 a reçu un avis de circulation (TA) de son système anticollision (TCAS) ainsi qu'un avis de résolution (RA) qui lui indiquait de se mettre en montée. Le commandant de bord de CDN4 a choisi de ne pas se conformer au RA du TCAS et de poursuivre sa descente parce qu'il voyait l'avion en conflit et qu'il n'y avait aucun risque de collision. Cette façon de procéder est conforme au manuel d'exploitation de la compagnie aérienne Canadien. CDN4 a ensuite signalé la situation au contrôleur du secteur ouest. À peu près au même moment, l'équipage d'ASA131 a reçu un TA de son TCAS; il a alors confirmé visuellement que la trajectoire de descente du Boeing 747 croiserait sa trajectoire derrière son appareil et il n'a pris aucune autre mesure. Les données radar indiquent qu'à 9 h 43 min 20 s, CDN4 est passé à environ un mille marin derrière ASA131 et à 700 pieds au-dessus de ASA131.
