RAPPORT D'ENQUÊTE SUR UN ACCIDENT AÉRONAUTIQUE  
A00P0182

MAUVAIS FONCTIONNEMENT DE LA ROUE LIBRE D'ENTRÉE

HELIJET INTERNATIONAL INC.  
SIKORSKY S-61N/SP (HÉLICOPTÈRE) C-GHJU  
HÉLIPORT DU PORT DE  
VANCOUVER (COLOMBIE-BRITANNIQUE)  
14 SEPTEMBRE 2000

Rapport numéro A00P0182

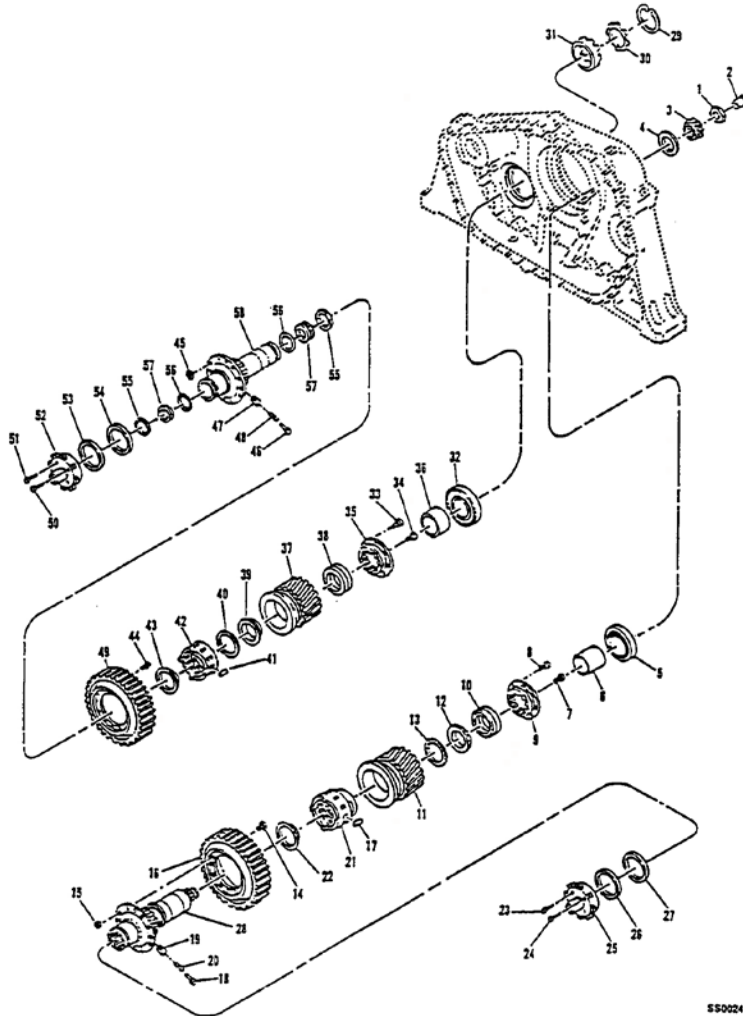
FIGURE 149A. MAIN GEAR BOX INPUT FREE WHEEL UNIT QUICK CHANGE ASSEMBLY

La boîte de transmission du rotor principal a été déposée, démontée et examinée. Aucune autre anomalie n'a été décelée à part celles de l'unité de roue libre d'entrée (IFWU - *Input Freewheel Unit*) n° 2 (droite) qui a été démontée et examinée (voir l'annexe A). Il a été établi que son boîtier était usé bien au-delà des limites permises; les marques d'usure étaient excentriques et d'une profondeur supérieure à celle des marques que comporte normalement un composant ayant été en service approximativement aussi longtemps.

Le diamètre intérieur maximal permis du boîtier d'engrenage de l'IFWU du S-61 au moment de la révision est de 3,7535 pouces. À certains endroits, le diamètre intérieur du boîtier d'engrenages de l'IFWU n° 2 était de 3,7595 pouces : l'usure était donc supérieure de 0,0059 pouce à la limite permise. De plus, il s'agissait d'une usure excentrique qui provoquait un écart de circularité de 0,0045 pouce. À titre de comparaison, le boîtier d'engrenages renfermant l'IFWU n° 1 présentait une usure uniforme de moins de 0,001 pouce. L'usure de
