RAPPORT D'ENQUÊTE SUR UN ÉVÉNEMENT AÉRONAUTIQUE
A00P0206

INTRUSION SUR UNE PISTE

INCIDENT ENTRE UN DE HAVILLAND DHC-8-100
EXPLOITÉ PAR AIR BC LTD.
ET UN DE HAVILLAND DHC-8-200
EXPLOITÉ PAR HORIZON AIR
À L'AÉROPORT INTERNATIONAL DE VANCOUVER
(COLOMBIE-BRITANNIQUE)
LE 25 OCTOBRE 2000

Rapport numéro A00P0206

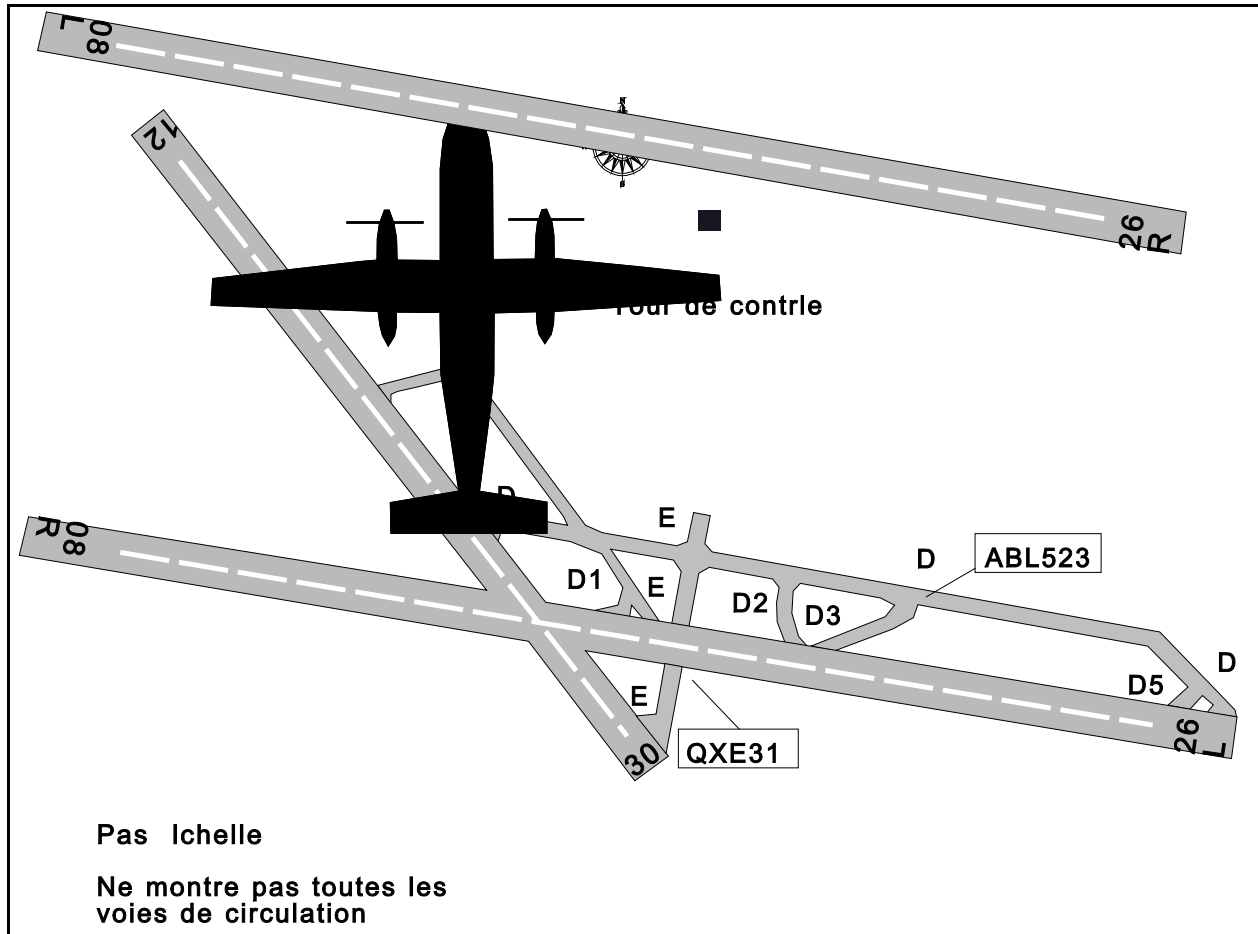
L'aéroport international de Vancouver possède deux pistes parallèles (la 08R/26L et la 08L/26R) et une piste transversale (la 12/30). Le soir de l'incident, la piste 26L était utilisée pour les décollages; il s'agit d'une piste en dur de 11 000 pieds de long. On peut s'engager sur cette piste à l'extrémité de la piste ou à partir d'une des nombreuses intersections le long de la piste.
