RAPPORT D'ENQUÊTE SUR UN ACCIDENT AÉRONAUTIQUE
A00Q0046

DISLOCATION EN VOL

BELL 206B-III (HÉLICOPTÈRE) C-GFSE
BELOEIL (QUÉBEC)
LE 27 AVRIL 2000

Rapport numéro A00Q0046

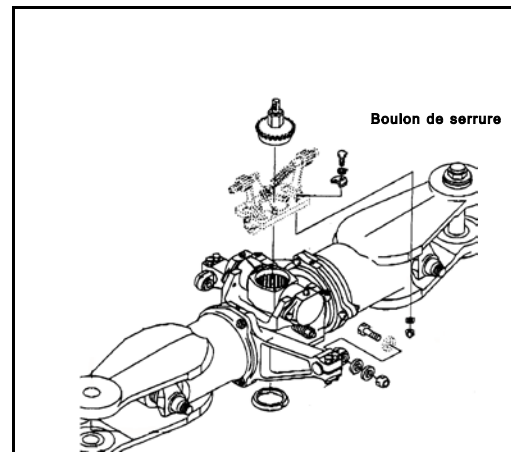
L'examen du moyeu a révélé que ni l'écrou de mât, ni les butées dynamiques, ni la pièce d'espacement qui remplace les butées dynamiques lorsqu'elles ne sont pas installées, n'étaient en place. Le filetage intérieur des points d'attache des butées dynamiques au moyeu était intact, et l'examen n'a révélé aucun résidu de boulon de fixation. L'examen du mât et du croisillon de la tête rotor principal indiquent que les dommages ont été causés par le déplacement vertical du moyeu. Les deux biellettes de commande de pas ont cédé en surcharge. Peu de temps après l'accident, les butées dynamiques et l'écrou de mât du C-GFSE ont été retrouvés dans le hangar de S.C.G. Hélicoptère inc. au même endroit où ils avaient été déposés la veille par l'apprenti-technicien.

L'examen de la tête rotor et de ses composantes indique que le rotor principal s'est détaché de l'appareil parce que l'écrou de mât n'était pas en place. L'hypothèse qu'un autre écrou de mât ait été installé avant le décollage et qu'il se soit desserré en vol a été écartée parce que tous les écrous de mât répertoriés ont été retrouvés dans le hangar de S.C.G. Hélicoptère inc. L'appareil a donc décollé sans écrou de mât.
