RAPPORT D'ENQUÊTE SUR UN ÉVÉNEMENT AÉRONAUTIQUE  
A00Q0116

RISQUE DE COLLISION

LE AIRBUS INDUSTRIE A319-114 C-FYJB

LE CESSNA 152 C-GFBJ

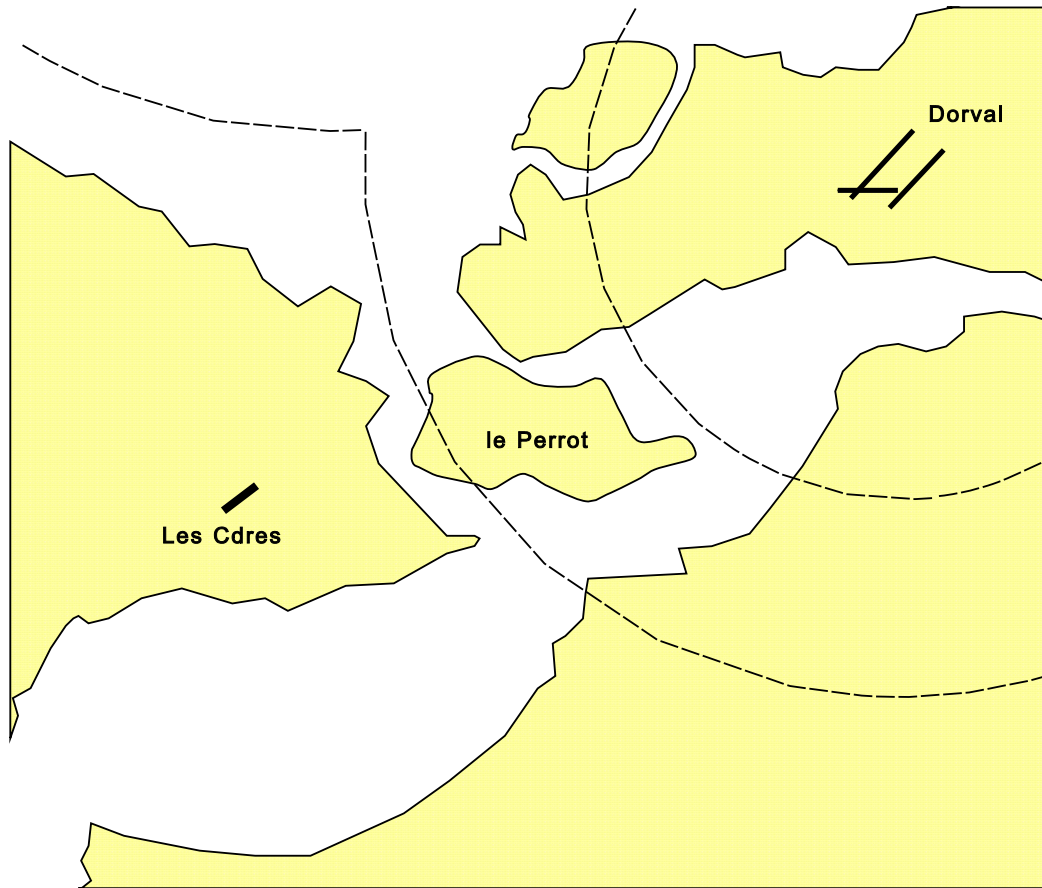
*Annexe A - Trajectoire de vol du Cessna 152*

La pilote du Cessna connaissait la classification de l'espace aérien des environs de Dorval. Après le décollage, la pilote s'est mise en palier à 1 100 pieds-mer pour rester au-dessous de l'espace aérien de classe C qui débute à 1 300 pieds-mer et s'étend de l'île Perrot à l'extrémité ouest de l'île de Montréal. La pilote avait l'intention de suivre l'autoroute 20 en direction est jusqu'à Sainte-Anne-de-Bellevue, située à 10 milles marins (nm) à l'ouest-sud-ouest de Dorval et à l'extérieur de la zone de contrôle de Dorval. Elle croyait que l'appareil n'avait pas encore atteint Pincourt, sur l'île Perrot, lorsqu'elle a vu l'aéroport de Dorval droit devant. Elle a aussitôt réalisé qu'une erreur de navigation s'était produite. Elle a balayé les environs du regard et a aussitôt amorcé un virage vers la droite pour retourner à l'aéroport de Montréal / Les Cèdres. Pendant le virage à droite, le Cessna est passé devant le Airbus. Les occupants du Cessna n'ont pas vu le Airbus.

La pilote avait d'abord décidé de se diriger vers une zone d'entraînement située à l'ouest de l'aéroport de Montréal / Les Cèdres. Toutefois, juste avant le décollage, elle a décidé de faire un vol de tourisme à la verticale de Sainte-Anne-de-Bellevue, et elle n'a pas pris connaissance des points de repère importants, ni des cartes de navigation, ni des exigences en matière de communication, ni des limites des espaces aériens pertinents à sa nouvelle trajectoire de vol. La pilote n'avait pas prévu arriver aussi rapidement à destination. Son manque de préparation a directement contribué au fait qu'elle a pénétré dans l'espace aérien; cet incident a donné lieu à un conflit avec un Airbus.
