RAPPORT D'ENQUÊTE SUR UN ACCIDENT AÉRONAUTIQUE
A00Q0133

SORTIE DE PISTE

CONVAIR LINER 340 (580) C-GFHH
EXPLOITÉ PAR HYDRO-QUÉBEC
LA GRANDE 4 (QUÉBEC)
LE 27 SEPTEMBRE 2000

Rapport numéro A00Q0133

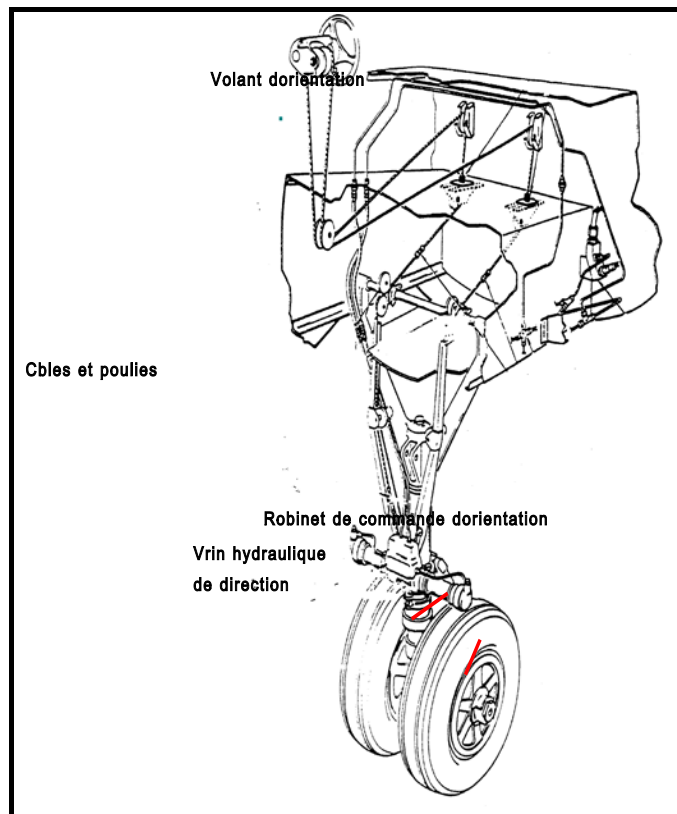
Le système de contrôle de la direction de l'appareil au sol (voir la Figure 1) est constitué de différentes composantes, dont le volant d'orientation de la roue de nez, un système de câbles et poulies, et un robinet de commande d'orientation monté sur un vérin hydraulique de direction du train avant, relié à la jambe de la roue avant.

Le système de câbles et poulies relie le volant au robinet de commande. Lorsque le pilote tourne le volant vers la gauche ou la droite, une tension est appliquée sur les câbles reliés à la poulie du robinet de commande d'orientation. Cette action contrôle le taux de braquage et la direction de la roue de nez en permettant au fluide hydraulique de circuler d'un côté ou de l'autre du vérin hydraulique de direction du train avant; ce dernier fait tourner la roue de nez par le biais d'un système d'engrenage.

La pression hydraulique est régulisée par le volant d'orientation de la roue de nez permettant à celle-ci de pivoter sur un arc de 62,5 degrés de chaque côté. Lorsque le vérin hydraulique de direction du train avant se déplace, la tension exercée sur les câbles est relâchée, ce qui permet au clapet sélecteur du robinet de commande d'orientation de retourner au centre lorsque le taux de braquage désiré est atteint. Si le pilote désire réduire ou augmenter le rayon de virage, il n'a qu'à tourner le volant dans la direction désirée, et le clapet sélecteur se déplacera à nouveau, permettant au fluide hydraulique de circuler vers le vérin qui fera tourner la roue de nez. Lorsqu'il n'y a aucune force exercée sur le volant, le clapet sélecteur retourne au centre et permet à la roue de nez de pivoter librement par l'utilisation du freinage différentiel ou de se centrer par l'action du came de centrage.

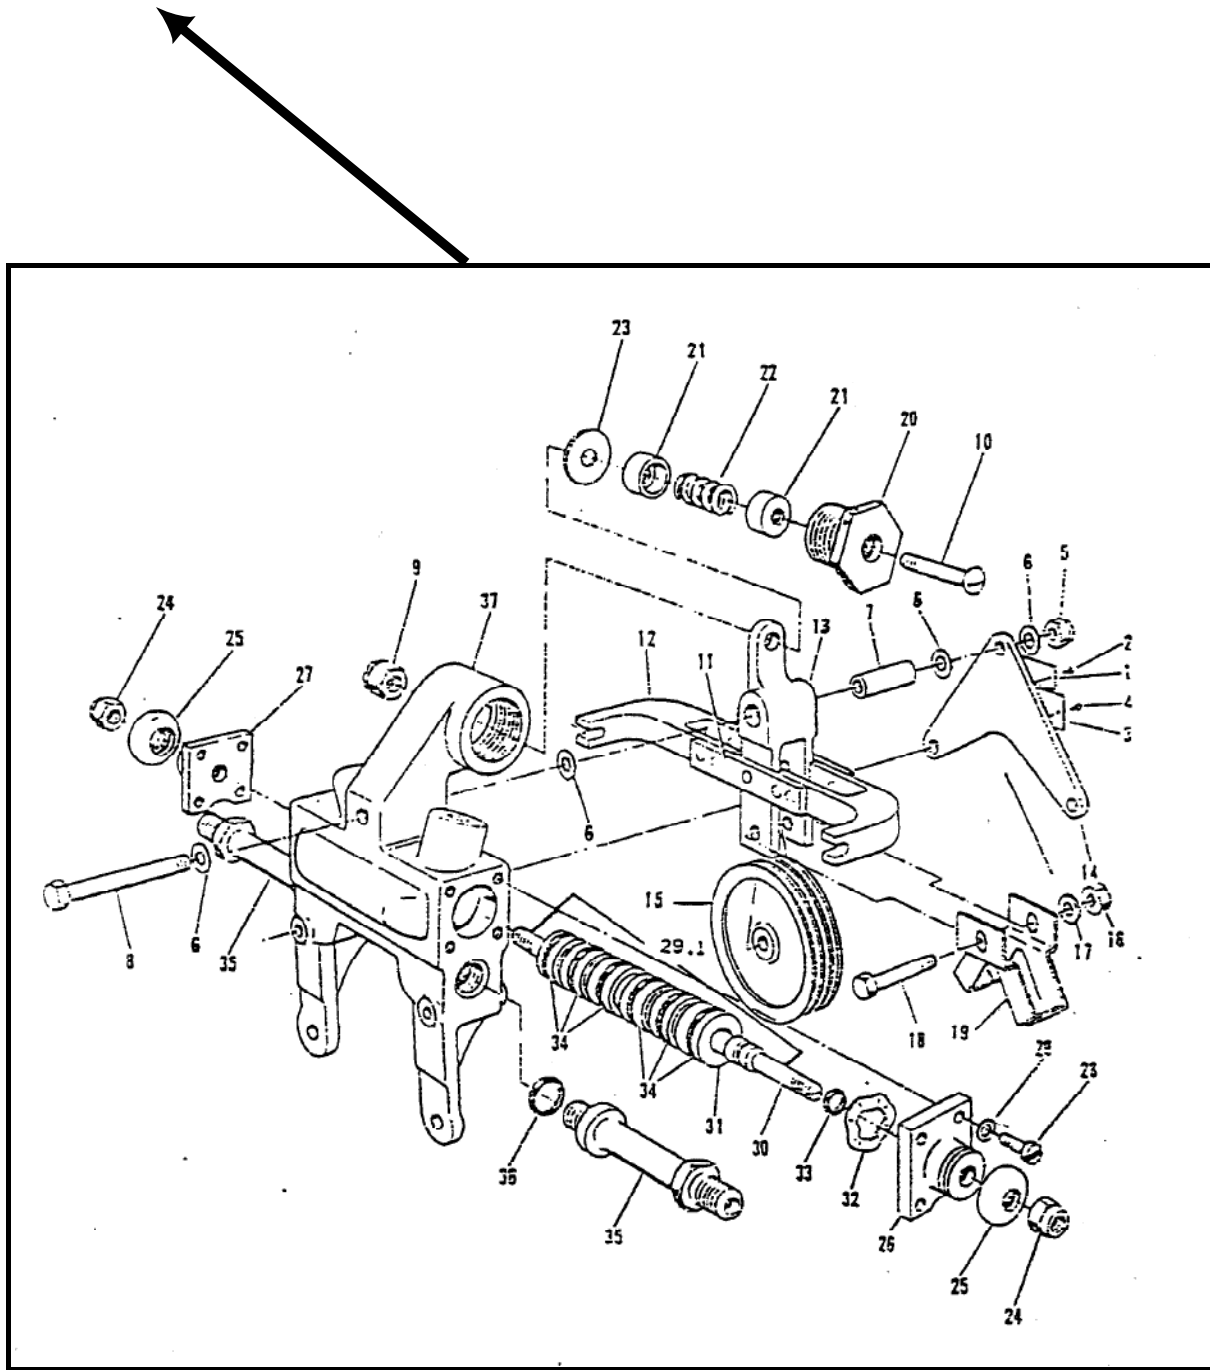
Annexe A - Schéma du robinet de commande d'orientation

L'enquête a permis de constater que le levier (élément 13, Annexe A) du robinet de commande d'orientation n'était pas muni d'un raccord graisseur et que le pourtour de la bague (élément 7, Annexe A) n'avait pas de rainure permettant d'assurer une lubrification convenable, comparativement à d'autres leviers de robinet de commande d'orientation utilisés sur les Convair.

- il y avait deux rondelles (élément 6, Annexe A) en place plutôt qu'une seule tel que démontré dans le manuel de révision et dans le manuel d'entretien, ce qui avait pour effet d'exercer une résistance supplémentaire sur la bague (élément 7, Annexe A) et sur le levier (élément 13, Annexe A); ce remontage non conforme nuisait au pivotement du levier autour de la bague;

- normalement, lorsqu'une force de 30 à 60 livres est appliquée sur les câbles, le levier doit être en mesure de pivoter librement autour de la bague. Lors de l'essai, il a été impossible de faire pivoter le levier autour de la bague malgré l'application d'une force de 150 livres. Selon le manuel de révision, l'espace libre entre la bague et le levier doit être de 0,001 à 0,003 pouce. De plus, des mesures prises à l'aide d'un vernier ont permis de constater que la bague avait une circonférence supérieure de 0,0005 pouce à celle du trou du levier. C'est donc dire que la bague était plus serrée que la norme à l'intérieur du levier, empêchant ce dernier de pivoter librement;

- les écrous auto-bloquants en nylon (élément 24, Annexe A), à chaque extrémité du piston coulissant (élément 30, Annexe A), montraient des signes d'usure et étaient desserrés au point qu'on pouvait les tourner à l'aide des doigts; le jeu ainsi créé affectait la réaction du piston coulissant au déplacement de la fourchette (élément 12, Annexe A).

Chacune de ces anomalies nuisait au fonctionnement du robinet de commande d'orientation et exerçait une influence défavorable sur le contrôle directionnel de l'appareil au sol.

1. Le levier du robinet de commande d'orientation n'a pas été remonté selon les normes et les schémas du manuel de révision et du manuel d'entretien : le levier était muni de deux rondelles plutôt qu'une; la bague avait une circonférence supérieure de 0,0005 pouce à celle du trou du levier. Ces deux anomalies ont occasionné une résistance supplémentaire qui nuisait au pivotement du volant d'orientation de l'appareil.

2. Les écrous auto-bloquants en nylon ont été réinstallés lors de la réparation du robinet de commande d'orientation, contrairement à la recommandation qui spécifiait de ne les utiliser qu'une seule fois; ils se sont desserrés à l'usage, causant un jeu dans l'action des pièces du robinet.
