RAPPORT D'ENQUÊTE AÉRONAUTIQUE

A01A0030

EXTINCTIONS MULTIPLES DES MOTEURS

DE HAVILLAND DHC-8-100 C-GANS
EXPLOITÉ PAR LES LIGNES AÉRIENNES RÉGIONALES
D'AIR CANADA
À SYDNEY (NOUVELLE-ÉCOSSE)
LE 3 AVRIL 2001

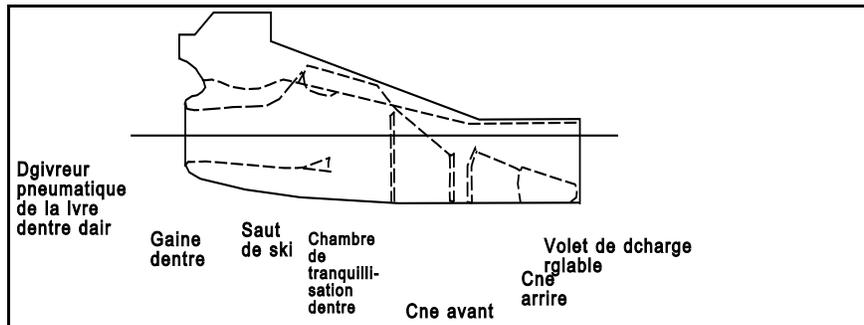
L'équipage a mentionné que les traces de givre qu'il avait décelées dans les gaines d'entrée d'air des moteurs avant l'extinction de ces derniers commençaient trois à quatre pouces derrière la lèvres de l'entrée d'air,

s'étendaient vers l'arrière vers le bas et sur le côté, aussi loin qu'il pouvait voir, et qu'elles étaient très blanches et que leur consistance ressemblait à celle du givre blanc.
