RAPPORT D'ENQUÊTE AÉRONAUTIQUE

A01C0115

PERTE D'ESPACEMENT

NAV CANADA

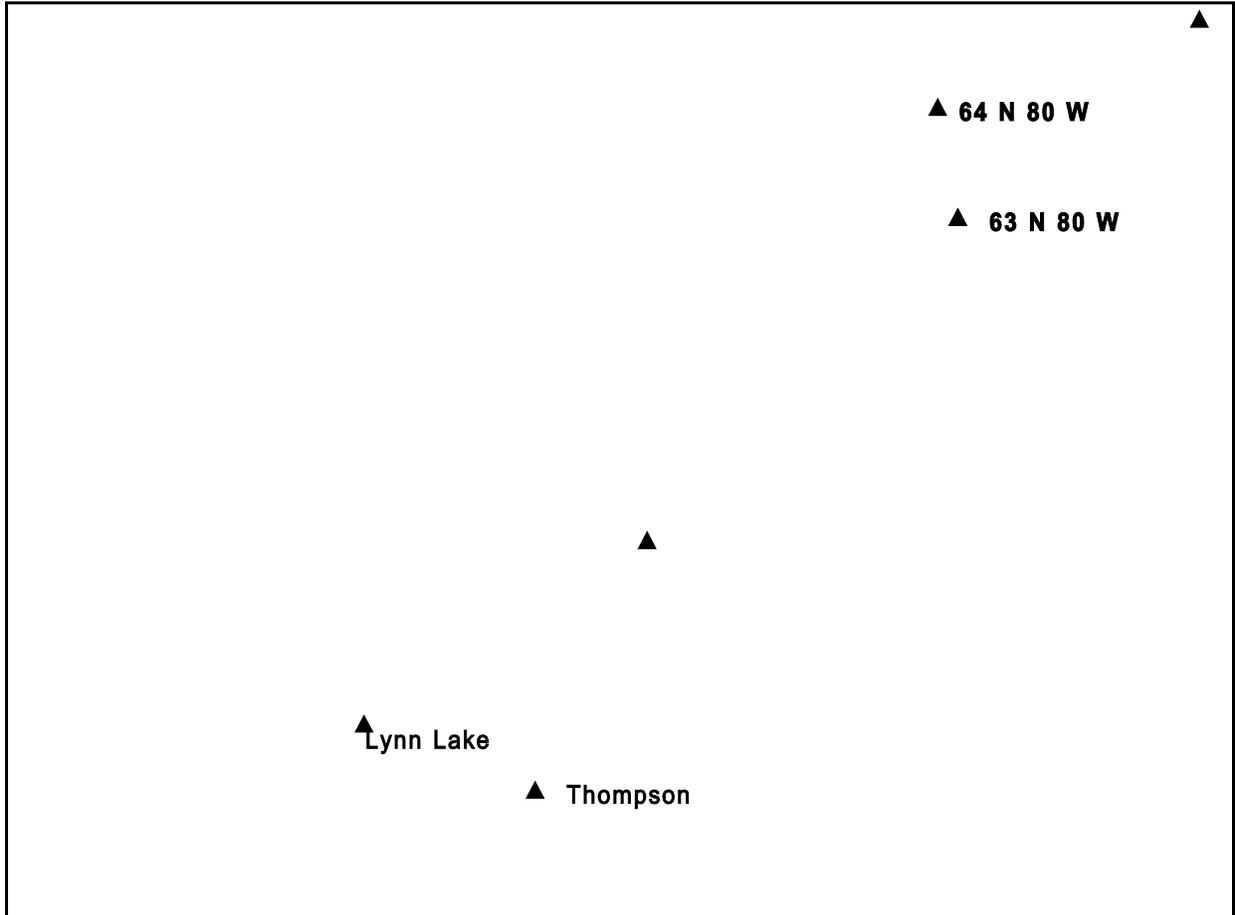
Annexe A—Routes suivies par les avions

Les avions évoluaient dans l'espace aérien de performances minimales de navigation requises (RNPC). Le plan de vol de chaque appareil indiquait qu'il était certifié RNPC. Le manuel des opérations de contrôle de la circulation aérienne de Nav Canada (ATC MANOPS) autorise un espacement de 10 minutes entre les avions RNPC dans un espace aérien RNPC. Toutefois, lorsque le SAS938 a été réacheminé par le contrôleur de Trout Lake, l'espacement entre les deux avions est passé à 9 minutes au 64° nord et 80° ouest avant d'augmenter à 11 minutes au prochain point commun.

Au cours de cette période d'intense activité de contrôle, les deux contrôleurs ont décidé de dérouter le SAS938 de sa route prévue au plan de vol à cause d'un conflit de circulation aérienne. Ce réacheminement a été communiqué au SAS938 à 23 h 19. Le SAS938 a alors respecté la nouvelle autorisation et est passé au nord de Churchill (voir l'annexe A) au 64° nord et 80° ouest, puis au 65° nord et au 70° ouest. Le KLM602, qui se trouvait à environ 13 minutes derrière le SAS938, est demeuré sur sa route prévue au plan de vol et est passé au-dessus de Churchill au 63° nord et 80° ouest puis au 65° nord et au 70° ouest. Le contrôleur a entré cette modification dans le NADS. Comme les deux vols entreraient dans l'espace aérien contrôlé par l'ACC d'Edmonton, le contrôleur des données TL a communiqué avec le contrôleur du secteur NU vers 23 h 30 avec une estimation du SAS938. Toutefois, le contrôleur TL n'a pas avisé le contrôleur NU de la modification dans l'acheminement du SAS938, et le contrôleur NU a entré la route originalement prévue au plan de vol dans son NSiT. Les deux vols ont alors volé dans le secteur NU au FL330 et à une vitesse de Mach 0,82.

Le SAS938 a quitté la couverture radar vers 23 h 30 et le KLM602 vers 23 h 40. À 00 h 52, la radio arctique a relayé le compte rendu de position du SAS938, soit 64° nord et 80° ouest, au contrôleur NU. Il a alors été avisé que le SAS938 se trouvait au 64° nord et 80° ouest à 00 h 43 et qu'il estimait qu'il serait à 65° nord et 70° ouest vers 1 h 15. Le contrôleur NU a cru que le compte rendu de position était inexact et il a demandé des comptes rendus par une série de communications avec le SAS938. Vers environ 00 h 55, il avait établi que le compte rendu de position était exact et que la route prévue au plan de vol qu'il avait entrée dans le NSiT était inexacte. Environ 10 minutes plus tard, à 1 h 05, le contrôleur NU a reçu, de la radio arctique, le compte rendu de position du KLM602, soit 63° nord et 80° ouest à 00 h 52, lequel estimait se

trouver à 65° nord et 70° ouest à 1 h 26. Le contrôleur NU s'est rendu compte que les deux vols convergeraient au 65° nord et 70° ouest selon un espacement de 11 minutes et il a réautorisé le SAS938 au FL310. L'autorisation a été relayée au SAS938 et l'espacement a été rétabli à 1 h 10.
