RAPPORT D'ENQUÊTE SUR UN ÉVÉNEMENT AÉRONAUTIQUE  
A01H0002

PERTE D'ESPACEMENT

NAV CANADA  
CENTRE DE CONTRÔLE RÉGIONAL DE GANDER  
23 NM AU SUD-EST DE SYDNEY (NOUVELLE-ÉCOSSE)  
5 MARS 2001

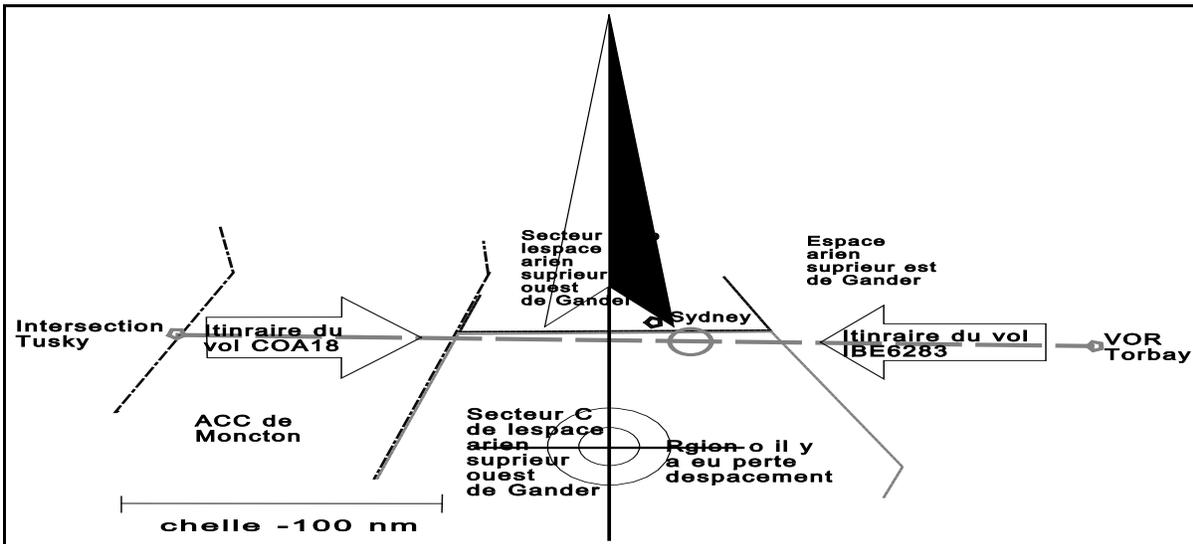
Avant d'entrer dans l'espace aérien océanique (voir figure 1), COA18 avait été autorisé à voler en palier au niveau de vol (FL) 330 pour traverser en direction est l'espace aérien sous le contrôle des centres de contrôle régional (ACC) de Moncton et de Gander, entre l'intersection TUSKY et le VOR (radiophare omnidirectionnel VHF) de Torbay. Lorsque le contrôleur de l'ACC de Moncton a demandé un compte rendu de vol à COA18, l'équipage a signalé qu'il subissait des secousses légères continues. Dix minutes plus tard, COA18 a signalé qu'il subissait toujours des secousses légères continues, accompagnées de secousses modérées occasionnelles. En se fiant à des comptes rendus antérieurs d'un vol qui signalait des conditions plus calmes au FL350, le contrôleur a offert cette altitude à COA18 ainsi qu'un cap de dégagement pour composer avec le trafic. COA18 a demandé à maintenir la même route au FL330 jusqu'à ce qu'il soit à l'écart du trafic incompatible. À 13 h 39 min 3 s, heure normale de Terre-Neuve (HNT)<sup>1</sup>, le contrôleur de l'ACC de Moncton a autorisé COA18 à monter jusqu'au FL350. Ce changement d'altitude n'a pas immédiatement été transmis à l'ACC de Gander, et l'accord entre Gander et Moncton ne l'exige pas spécifiquement non plus. Le FL350 n'était pas une altitude appropriée à la direction du vol. Pour décrire une telle situation, les contrôleurs utilisent
