RAPPORT D'ENQUÊTE AÉRONAUTIQUE

A01H0003

PERTE DE PUISSANCE ET ATERRISSAGE FORCÉ

DU PILATUS PC-6T C-GROO

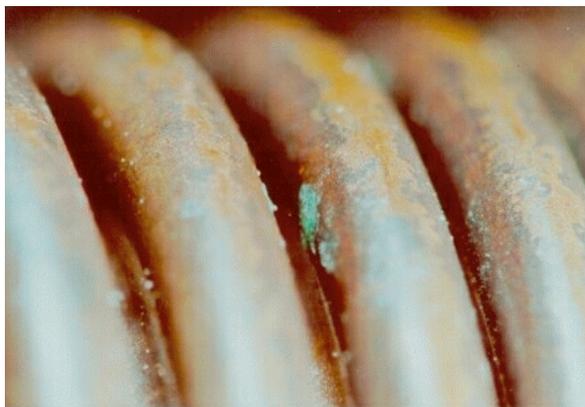
Le FCU a d'abord été expédié aux services des accessoires de l'usine 12 de Pratt & Whitney Canada, où il a subi en premier lieu des essais au banc, avant d'être démonté. Ces essais, effectués au moyen du matériel d'essai de Pratt & Whitney Canada, ont révélé un fonctionnement anormal du FCU qui limitait le débit de carburant à des valeurs inférieures aux valeurs normales. Le FCU a dû subir quelques réglages, dont certains sont en pratique interdits, après quoi il est parvenu à produire des débits de carburant presque normaux, mais avec des caractéristiques d'hystérésis. Le FCU a ensuite été démonté. Pendant le démontage, l'observation des pièces marquées par l'exploitant a permis de confirmer que les réglages effectués en juin 2001 étaient autorisés. Après le démontage du FCU, on a remarqué que le soufflet d'accélération du FCU s'était déployé et que sa hauteur était ainsi passée de celle inscrite (1,0156 pouce) à une hauteur corrigée par rapport aux effets de l'atmosphère (1,0952 pouce), ce qui correspond à une différence de 0,0796 pouce dans la longueur du soufflet, valeur de beaucoup supérieure à la valeur de 0,007 pouce permise. Cette augmentation de longueur révèle une perte de vide dans le soufflet d'accélération. De plus, quelques parties du soufflet présentaient de très petites taches de décoloration bleu verdâtre visibles à l'oeil nu (figure 1). On a donc poursuivi les investigations techniques sur le soufflet.

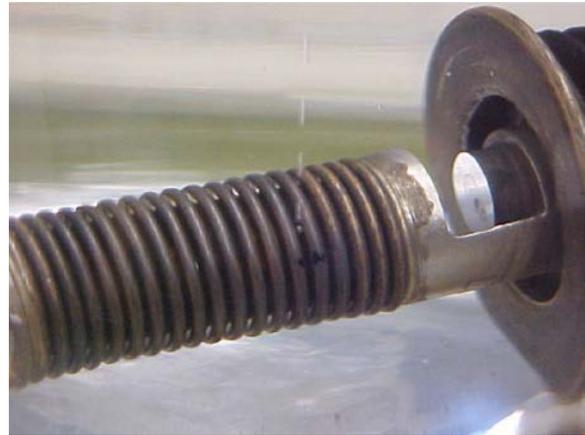
Les essais d'étanchéité du soufflet en milieu opérationnel ont été effectués à l'installation de Honeywell de Montréal, par immersion dans un liquide à base de kérosène, dans une chambre anéroïde. La figure 2 montre des bulles d'air qui révèlent la présence d'une fuite d'air. Cette fuite semble se trouver dans la paroi de la cinquième circonvolution à partir de l'extrémité de l'enclume du soufflet, où se trouve un dépôt de corrosion. Le Laboratoire technique du BST a été chargé d'inspecter le soufflet défectueux. Cette inspection s'est déroulée en présence de représentants du fabricant du FCU et de la Direction générale du maintien de la navigabilité de Transports Canada.

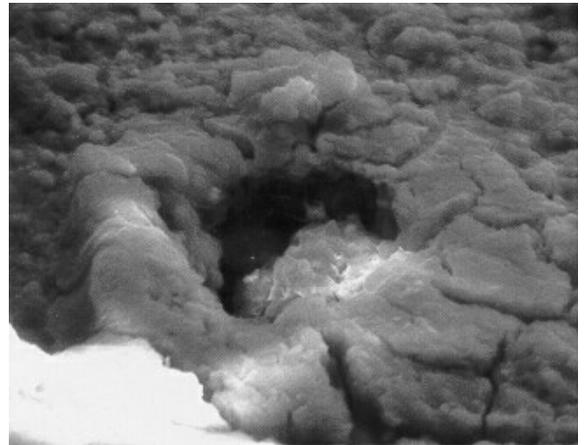
Lors des essais, on a remarqué la présence de dépôts de corrosion de couleur bleu verdâtre. En plus des dépôts qui se trouvaient près de la fuite, on a décelé un deuxième endroit où se trouvaient des dépôts importants du même produit de corrosion, soit sur la paroi de la troisième circonvolution du soufflet. En raison de l'emplacement de la fuite dans la paroi de la circonvolution, il a été difficile d'observer la fuite au moyen d'un microscope à balayage électronique. La figure 3 montre une piqûre possiblement causée par la corrosion dans une région relativement exempte de dépôts de corrosion. Le diamètre mesuré de cette piqûre est d'environ 50 microns ou 0,002 pouce et, d'après les images obtenues au microscope à balayage électronique, il semble qu'elle ait été assez profonde. La présence d'autres piqûres sous les dépôts de produits de corrosion plus importants a été jugée fort probable. L'analyse radiographique à rayons X diffusés des dépôts de corrosion a révélé la présence de produits de corrosion à base de cuivre à forte concentration en chlorure et à concentration plus faible en soufre. Le chlorure et le sulfate de cuivre sont de couleur bleu verdâtre, comme les traces qui ont été observées lors des inspections visuelles. Cette couleur apparaît habituellement lorsque le cuivre est exposé à un milieu humide, marin ou industriel.

Le soufflet utilisé est à double paroi, et la perforation de la paroi externe n'aurait pas nécessairement dû compromettre l'intégrité du vide qu'il contenait. Cependant, l'inspection des joints brasés à chacune des extrémités du soufflet laissait supposer la présence d'une ligne de fuite, plus probablement dans le joint se trouvant à l'extrémité filetée du soufflet. L'intérieur du soufflet sectionné présente un profond sillon dans le brasage, près de la paroi interne. Une microsection correspondante de cette région montrait un brasage inadéquat, une grande porosité et une forte probabilité de fuite du vide d'air situé entre les deux parois ainsi que l'intérieur du soufflet normalement vide d'air. D'après le représentant du fabricant, il se peut que la porosité soit attribuable à la dilatation thermique de l'air situé entre les parois et qui aurait pénétré dans le métal en fusion pendant le brasage.
