RAPPORT D'ENQUÊTE AÉRONAUTIQUE
A01P0111

PROXIMITÉ D'AÉRONEFS — SÉCURITÉ NON ASSURÉE

CENTRE DE CONTRÔLE RÉGIONAL DE VANCOUVER
DE NAV CANADA

Rapport numéro A01P0111

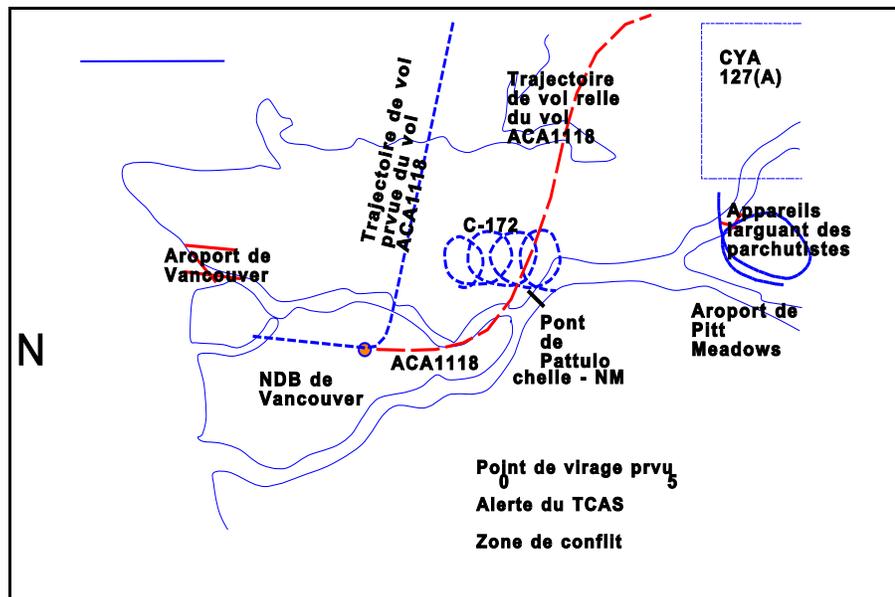
Le nouveau contrôleur des départs vers le nord avait pour plan de faire virer l'A320 vers le nord afin de le faire passer à l'ouest du Cessna en VFR tout en évitant les autres appareils en VFR volant à proximité de Pitt Meadows. Son expérience des avions à réaction au départ de cette piste avait amené le contrôleur à penser que l'A320 atteindrait 3 000 pieds en arrivant au niveau du NDB et virerait alors sur la gauche. Le contrôleur avait estimé qu'un virage à proximité du NDB offrirait un espacement suffisant entre l'A320 et le Cessna.
