RAPPORT D'ENQUÊTE AÉRONAUTIQUE
A01P0194

COLLISION AVEC LE RELIEF

DE HAVILLAND DHC-2 C-GVHT
EXPLOITÉ PAR WAHKASH CONTRACTING LTD.
4NM AU NORD-EST DU LAC MACKENZIE
(COLOMBIE-BRITANNIQUE)
LE 13 AOÛT 2001

Rapport numéro A01P0194

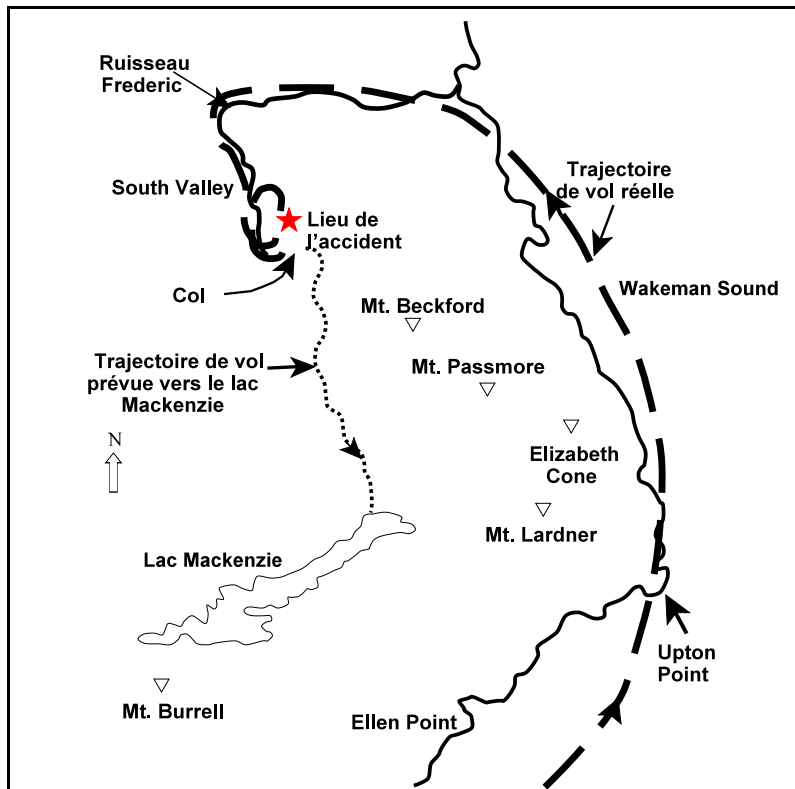
Figure 1 - Trajectoire de vol de C-GVHT

Un des responsables du camp, qui se trouvait sur un chemin forestier dans la vallée sud, a dit au pilote de se rendre aux abords du ruisseau Frederic parce qu'il n'y avait pas de nuages à cet endroit. Le pilote s'est alors dirigé au nord-est vers Wakeman Sound, où il a fait savoir qu'il pouvait descendre sous les nuages en direction du passage du ruisseau Frederic. Puis l'appareil a volé vers l'ouest en suivant le ruisseau Frederic avant de virer à gauche vers le col situé dans la vallée sud du ruisseau Frederic. Ce col traverse une ligne de partage des eaux (passage); la vallée se trouvant à l'est de cette ligne décrit un virage au sud tout de suite après et descend vers le lac Mackenzie. (Voir la Figure 1.)

Dans la vallée sud, l'hydravion est parti au sud en direction du col et a effectué un circuit dans la vallée. Après ce circuit, l'appareil s'est dirigé une nouvelle fois vers le col, puis il a effectué un virage accentué à gauche quelque 10 secondes avant l'accident. Au moment de l'impact, l'appareil s'éloignait du col. Le pilote a envoyé un bref message radio à 17 h 6, quelques secondes seulement avant l'impact.

Au cours de la seconde tentative, le rayon du virage a été plus serré et la vitesse a été plus faible qu'au cours du premier circuit, permettant à l'appareil de se rapprocher davantage du col. Par conséquent, l'appareil a été obligé de virer dans un endroit plus exigü.

L'accident s'est produit après un virage à gauche en éloignement du col au cours de la seconde tentative de franchissement du col. Pendant cette tentative, le rayon du virage a été plus serré et la vitesse a été plus faible qu'au cours du premier circuit, permettant à l'appareil de se rapprocher davantage du col. Il est donc fort probable que, pendant cette seconde tentative d'observation du col, le pilote a ralenti l'hydravion et que, au moment où il a décidé de renoncer à franchir le col, il a fait un virage serré pour éviter le relief plus élevé du flanc nord. Par conséquent, le pilote a été forcé de virer à gauche dans un endroit plus exigu et il a dû recourir à une inclinaison latérale plus prononcée pour éviter le relief escarpé.

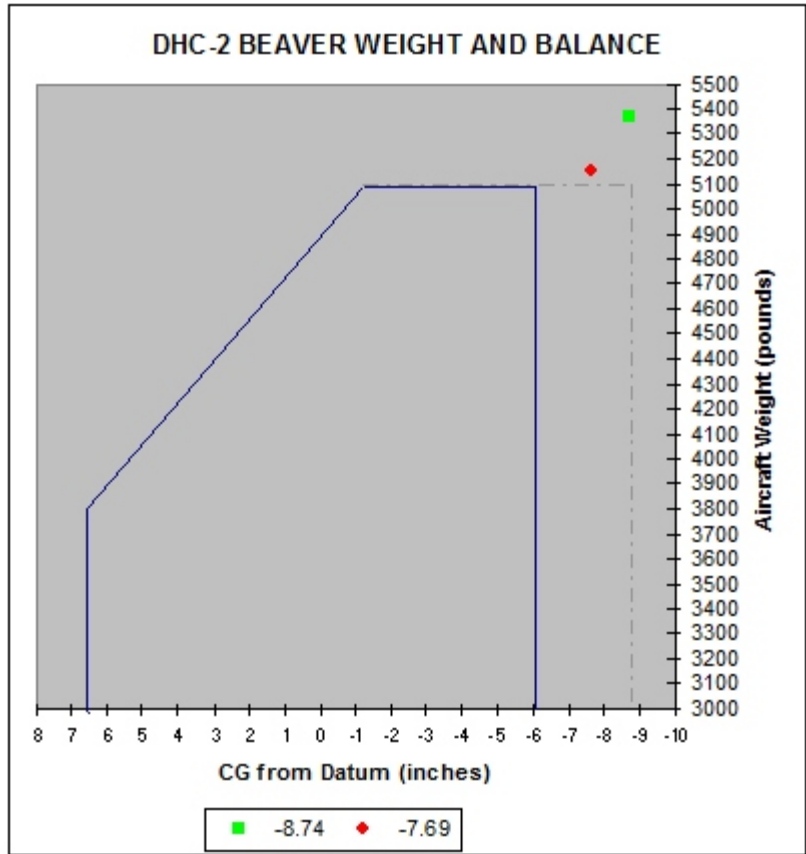
Figure 2: Calculs de masse et centrage de C-GVHT maximale admissible et que le C de G se trouvait à l'extérieur de la limite arrière, les caractéristiques de décrochage ne sont pas éprouvées. Toutefois, les renseignements qui suivent donnent une bonne idée des

Le pilote a chargé lui-même l'hydravion à Campbell River, comme il avait l'habitude de le faire. Rien n'indique que le fret et les passagers ont été pesés avant le vol. Les calculs de masse et centrage effectués par le BST à l'aide des véritables poids des occupants et du fret transporté montrent que, au décollage de Campbell River, l'hydravion avait une masse de 5 364 livres, le C de G se situant 8,7 pouces en arrière de la référence — soit 274 livres au-dessus de la MAUW et 2,6 pouces à l'extérieur de la limite arrière du C de G. Ces calculs montrent également que l'appareil était en surcharge de quelque 59 livres au moment de l'accident et que le C de G se trouvait 1,6 pouce à l'extérieur de la limite arrière. (Voir la Figure 2. Veuillez noter que ce graphique montre également la limite arrière du C de G pour la configuration sur roues.)

La masse et le centrage se trouvaient à l'extérieur du domaine de vol testé et approuvé, dans une plage où les caractéristiques de décrochage n'ont pas été éprouvées. La masse de l'appareil dépassait la MAUW certifiée et le C de G se trouvait à l'extérieur de la limite arrière d'un appareil monté sur flotteurs, ce dernier point étant connu pour précipiter l'apparition d'un décrochage, pour produire des changements d'assiette de l'aéronef avec lesquels il n'est pas facile de composer et pour rendre tout rétablissement difficile. Qui plus est, à cause des mauvais chiffres utilisés pour la masse de base de l'hydravion et pour celle des passagers (donnant des erreurs respectives de 275 et de 185 livres), tout calcul de masse et centrage donnait systématiquement des résultats inférieurs de quelque 450 livres à la réalité.

3. La masse de l'hydravion était supérieure à la masse maximale totale admissible, et le centre de gravité (C de G) se trouvait à l'extérieur de la limite arrière. Cette combinaison de masse et de centrage a placé l'appareil en dehors du domaine prévu à l'origine par son constructeur, dans une situation où les caractéristiques de vol lent et de comportement au décrochage n'ont été ni éprouvées ni certifiées.
