RAPPORT D'ENQUÊTE SUR UN
INCIDENT AÉRONAUTIQUE
A01W0129

PERTE D'ESPACEMENT

NAV CANADA
CENTRE DE CONTRÔLE RÉGIONAL D'EDMONTON
EDMONTON (ALBERTA)
31 MAI 2001

Rapport n° A01W0129

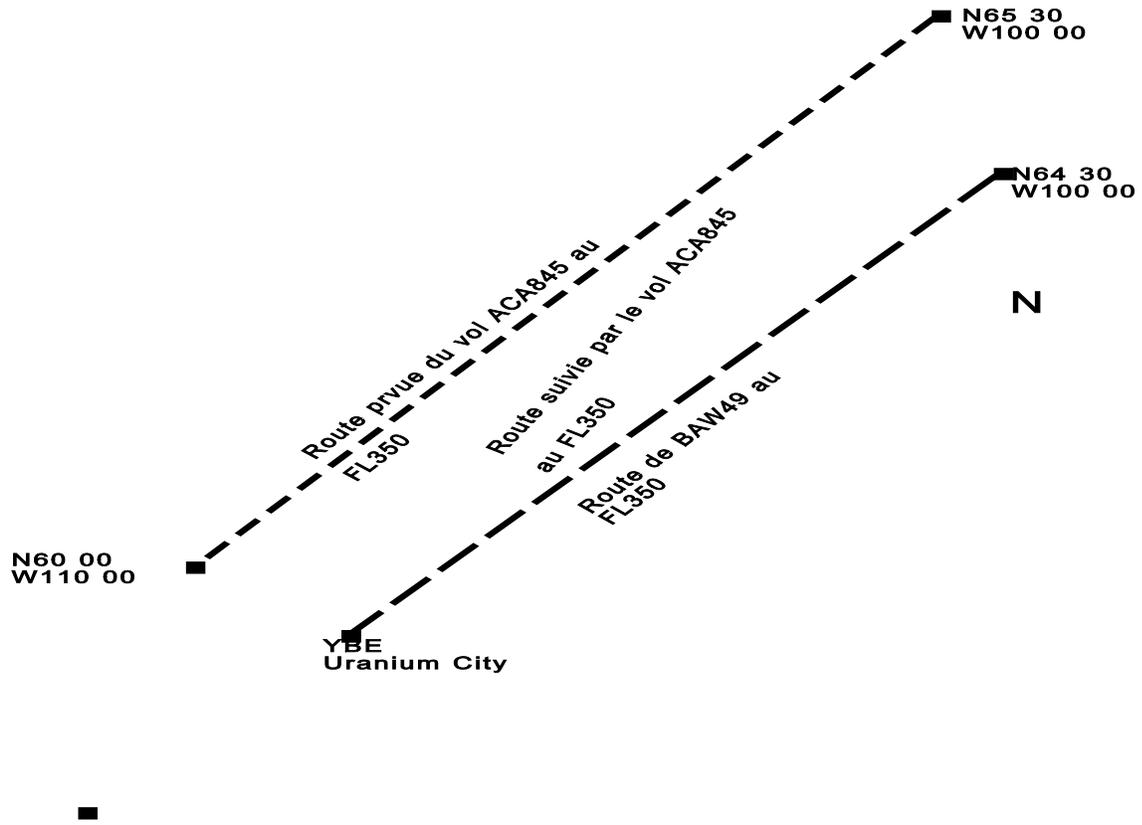
Annexe A - Routes des aéronefs

Le vol ACA845 a progressé du point 6530N100W directement vers TORON conformément à son autorisation. Le vol BAW49 se trouvait sur une trajectoire convergente du point 6430N100W jusqu'à Uranium City (YBE) (Saskatchewan). Les deux avions se sont observés visuellement et à l'aide du TCAS. L'équipage de conduite du vol ACA845 a contacté directement le vol BAW49 parce que l'avion se trouvait hors de portée par radio VHF du secteur Franklin, et il était évident que les trajectoires des deux appareils allaient se croiser. Le vol ACA845 a suivi une route parallèle à celle du vol BAW49 pendant environ cinq minutes jusqu'à ce qu'il soit en mesure de contacter directement le contrôleur du secteur Bison sur la fréquence VHF assignée.

Le vol ACA845 a contacté le contrôleur radar de Bison à 19 h 45 et il l'a informé qu'il s'écartait de sa route vers la droite pour éviter un autre aéronef, et qu'il se dirigeait directement vers TORON. Lorsque le contrôleur a demandé au vol ACA845 de vérifier s'il se dirigeait vers 60N110W comme prochain point de compte rendu, le vol ACA845 a répondu qu'il avait été autorisé à se diriger directement vers TORON à partir de 6530N100W. Le vol ACA845 a subséquemment été autorisé à demeurer au FL370, et l'espacement a été rétabli.

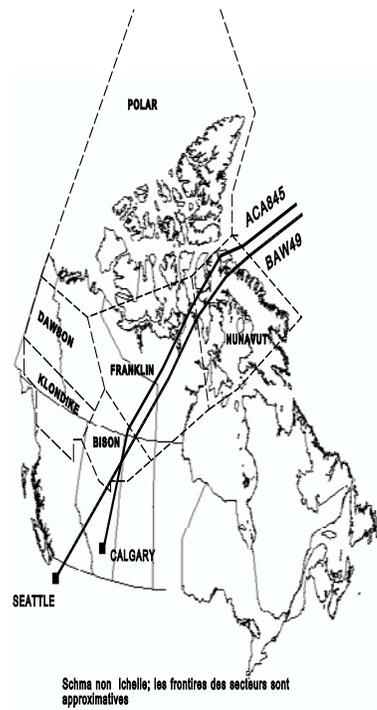
Annexe B - Frontières des secteurs et routes prévues à l'origine pour les vols

La spécialité de l'espace aérien supérieur du Nord du Centre de contrôle régional (ACC) d'Edmonton comprend cinq secteurs dans lesquels on applique les normes d'espacement non radar (basées sur les procédures) et un secteur (Bison) qui assure à la fois des contrôles radar et non radar (voir l'annexe B). On assure l'espacement des aéronefs dans les zones de contrôle non radar en assignant à chaque aéronef des routes et des altitudes spécifiques à suivre. La confirmation de l'espacement se fait au moyen de comptes rendus de position périodiques, qui sont généralement transmis par les équipages de conduite à tous les 10 degrés de longitude ou à la verticale des points de compte rendu obligatoires. Selon l'endroit où l'aéronef se trouve, les contrôleurs peuvent recevoir ces rapports de deux façons différentes. Dans le Grand Nord, les rapports sont acheminés à l'aide d'installations radio télécommandées (RCO) à très haute fréquence (VHF) ou à haute fréquence (HF) aux spécialistes de la radio Arctique basés à North Bay (Ontario). L'information est ensuite relayée aux contrôleurs d'Edmonton par lignes téléphoniques terrestres. Plus au sud, les équipages de conduite fournissent leurs comptes rendus de position par l'intermédiaire de RCO VHF qui sont directement accessibles par les contrôleurs d'Edmonton.

Le *North High Operations Manual* stipule les responsabilités des opérations non radar à deux contrôleurs. Le contrôleur NSiT traite les communications VHF, applique les minimums d'espacement, traite les comptes rendus de position et transfère les communications. Le contrôleur des données reçoit les estimations des unités/secteurs connexes et leur envoie, il modifie les fiches de vol au besoin, et il aide à l'écoulement du trafic à l'intérieur d'un secteur. Au moment de l'incident, la spécialité de l'espace aérien supérieur du Nord traitait principalement le trafic en direction ouest en provenance de l'Europe qui si dirigeait vers les régions de l'ouest de l'Amérique du Nord (voir l'annexe B).
