RAPPORT D'ENQUÊTE AÉRONAUTIQUE

A02C0079

RISQUE DE COLLISION

LE 25 AVRIL 2002

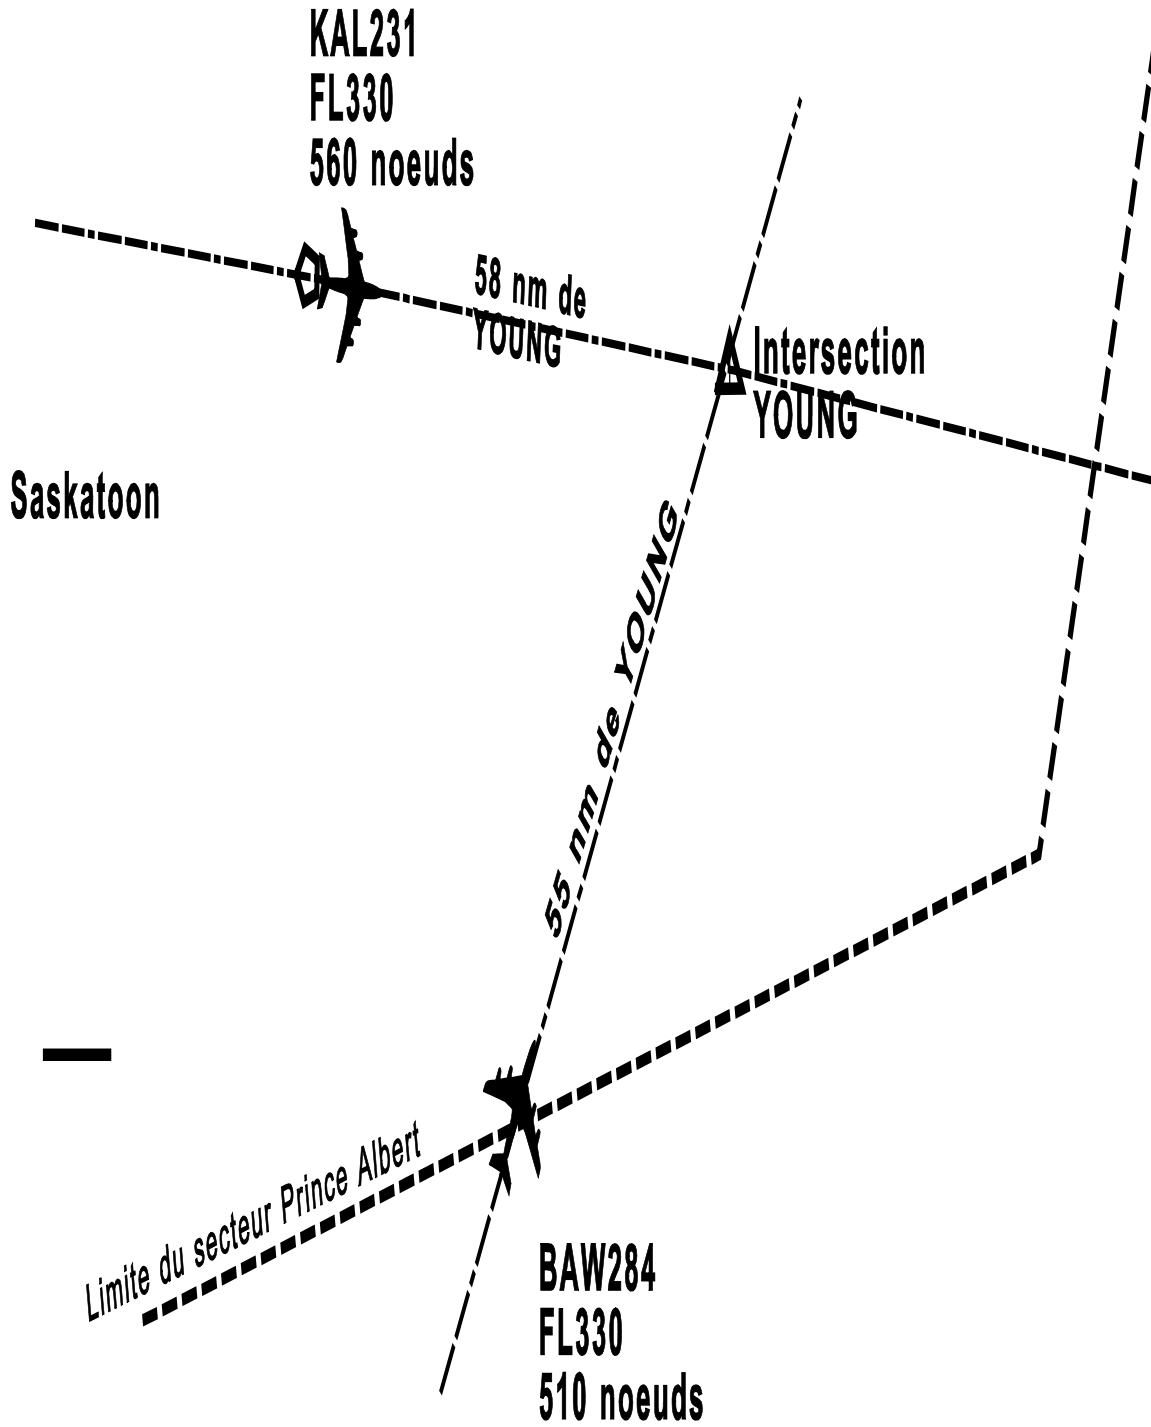
Annexe A - Trajectoires de vol

À 21 h 26, KAL231 survole la balise de Saskatoon (voir l'annexe A). Le contrôleur estime l'arrivée de KAL231 au repère Yorkton à 21 h 44. Il effectue ensuite d'autres tâches qui ont rapport à trois autres appareils. Il ne vérifie pas s'il existe un conflit entre KAL231 et d'autres appareils.

À 21 h 30, alors que KAL231 se trouve à 18 nm au nord-ouest de BAW284, le contrôleur du secteur PA examine l'écran radar et décèle un conflit entre les deux avions. Il communique avec KAL231 à 21 h 30 min 23 s, détermine que l'avion suit un cap de 096°M et ordonne immédiatement à KAL231 de virer à gauche au cap 060°M et de descendre au FL310. Le contrôleur communique ensuite avec BAW284, détermine que l'avion suit un cap de 025°M et ordonne à BAW284 de virer à droite au cap 050°M. Les données radar indiquent que KAL231 a effectué un virage à gauche à 21 h 30 min 57 s et que BAW284 a effectué un virage à droite à
