RAPPORT D'ENQUÊTE AÉRONAUTIQUE
A02P0021

DÉTACHEMENT EN VOL
DU CÔNE D'ENTRÉE D'AIR DU MOTEUR

DU BOEING 737-200 C-FAWJ
EXPLOITÉ PAR WESTJET AIRLINES
À L'AÉROPORT D'ABBOTSFORD (COLOMBIE-BRITANNIQUE)
LE 1^{ER} FÉVRIER 2002

Rapport numéro A02P0021

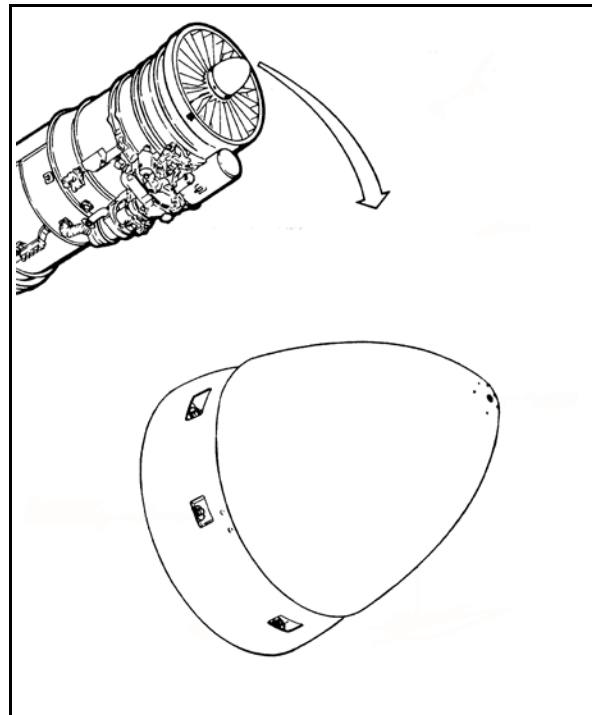
Après l'arrêt des moteurs, le personnel de maintenance a découvert que la partie opposée au bout du cône d'entrée d'air (voir la figure 1) du moteur numéro 2 s'était détachée et qu'elle était coincée dans les aubes directrices d'entrée du moteur. Le cône d'entrée d'air s'était détaché du support d'accessoires en magnésium auquel il est normalement fixé à l'aide de quatre écrous. Les écrous sont filetés sur des goujons d'acier sur le support d'accessoires. L'examen a révélé que les quatre écrous étaient demeurés attachés aux goujons, mais que les goujons avaient été arrachés du support d'accessoires et qu'il manquait une partie du support près du goujon 3. Le cône d'entrée d'air montrait des dommages secondaires causés par l'impact et de la déformation découlant du contact avec les aubes directrices d'entrée, entre autres le bout du cône était déformé, un des panneaux acoustiques s'était détaché, un de ces panneaux présentait une délamination partielle, et le bord arrière du cône était déformé.

Les conclusions du rapport de laboratoire suggèrent que les filets à pas rapide du goujon 1 présentaient des dommages importants avant l'installation du goujon dans la partie femelle. L'installation du goujon 1 a causé des dommages aux filets de la partie femelle recevant le goujon 1. Par la suite, le reste des filets de la partie femelle recevant le goujon 1 a subi une rupture par cisaillement parce qu'il ne pouvait plus retenir le goujon. C'est à ce moment-là que le goujon a commencé à se déplacer dans la partie femelle et à la polir, comme l'indiquent les observations.

La perte de pression de serrage du goujon 1 a exercé une charge disproportionnée sur les goujons 2 et 4. Par la suite, les filets des parties femelles retenant les goujons 2 et 4 dans le support d'accessoires avant se sont affaiblis et ils ont subi une rupture par cisaillement. La rupture a été suivie par le mouvement des goujons dans la partie femelle entraînant les dommages par frottement qui ont été observés. Finalement, la force de retenue totale fournie par les goujons 1, 2 et 4 n'était plus suffisante pour résister aux charges exercées, et le cône d'entrée d'air a alors agi comme levier et a fait sortir le goujon 3 hors du support d'accessoires avant, déformant ainsi le goujon 3 et cassant la partie femelle qui le recevait.

Les dommages relevés sur le goujon 1 résultent fort probablement d'un contact rotationnel avec un matériau d'une dureté plus élevée. Le goujon 1 n'a pas pu être endommagé au moment de son installation puisque le support d'accessoires avant est fabriqué à partir d'un moulage en alliage de magnésium qui est beaucoup moins dur que le matériau des goujons et qu'il n'y a aucune autre partie femelle fileté dans le support d'accessoires avant. On a d'abord pensé que les dommages avaient été causés par l'installation du goujon dans une partie femelle réparée à l'aide d'un filet rapporté Helicoil, mais la nature symétrique des dommages relevés sur le sommet des filets du goujon et le grand nombre de sommets touchés laissent croire qu'il ne s'agit pas de ce problème. Deux scénarios pouvant expliquer les dommages relevés sur le goujon ont été retenus : la rotation du goujon pendant qu'il est retenu dans un étau et la rotation d'une pince-étau autour des filets du goujon.

1. Le moteur a subi des décrochages de compresseur causés par le détachement en vol du cône d'entrée d'air.
2. Le cône d'entrée d'air s'est détaché du support d'accessoires avant à la suite de la perte de la force de retenue des pièces de fixation.
3. Les filets du goujon 1 présentaient des dommages avant l'installation du goujon dans la partie femelle.

D'autres exploitants de Boeing 737-200 ayant observés des filets de support d'accessoires avant usés ou endommagés ont renforcé les parties femelles en y installant des pièces rapportées en acier inoxydable. Cette modification réduit progressivement l'usure des filets des parties femelles. Si les parties femelles du support d'accessoires avant avaient été renforcées, le cône d'entrée d'air ne se serait peut-être pas détaché, même avec un goujon endommagé.

Westjet Airlines met en oeuvre un programme visant à remplacer tous les supports d'accessoires avant (réf. 633759) des moteurs de l'ensemble de sa flotte par des supports d'accessoires modifiés dont les parties femelles ont été renforcées. Les parties femelles des supports d'accessoires modifiés ont été réusinées, et on y a installé des pièces rapportées en acier inoxydable conformément à l'instruction technique canadienne de maintenance 72-21-01-01.

Transports Canada est en discussion avec la Federal Aviation Administration à propos de la publication possible d'une consigne de navigabilité qui exigerait le remplacement de tous les supports d'accessoires avant (réf. 633759) des moteurs par des supports d'accessoires modifiés dont les parties femelles ont été renforcées.
