RAPPORT D'ENQUÊTE AÉRONAUTIQUE

A02P0096

PERTE DE CONTRÔLE ET COLLISION AVEC LE RELIEF

DE L'HÉLICOPTÈRE BELL 206L4 C-FVEF  
EXPLOITÉ PAR NORTHERN AIR SUPPORT LTD.  
À THREE VALLEY GAP (COLOMBIE-BRITANNIQUE)  
LE 20 MAI 2002

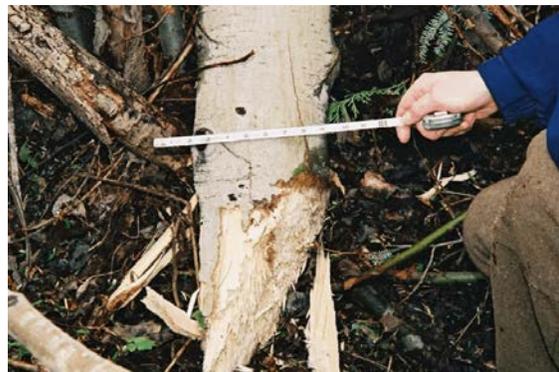
Bien que l'épave ait été lourdement endommagée sous les forces de l'impact, tous les composants de l'hélicoptère et du rotor ont été retrouvés sur le lieu de l'accident. La cellule était brisée en trois sections majeures : le fuselage principal jusqu'à la cloison du compartiment de fret, le compartiment de fret et la poutre de queue. Rien n'indiquait que les pales du rotor principal ou du rotor de queue n'étaient entrées en contact avec la cellule. En résumé, on n'a découvert aucun indice d'une défektivité de la cellule, d'un mauvais fonctionnement du moteur ou d'une défaillance d'un système antérieurs à l'accident. Le genre de dégâts retrouvés sur l'épave est caractéristique d'un impact avec des arbres et le relief alors que l'hélicoptère est incliné sur la gauche selon un angle de l'ordre de 60 à 70° (voir la figure 3).

Les pales du rotor principal étaient lourdement endommagées en plus d'être cassées, et les dommages indiquent que ces pales étaient courbées vers le haut et présentaient un grand angle de pas lorsqu'elles se sont cassées. Plusieurs arbres dont le diamètre allait de 2 à 10 pouces environ ont été sectionnés net par les pales du rotor principal (voir la figure 4 - plusieurs arbres ont été sectionnés selon des angles aigus, tandis que plusieurs autres ont été sectionnés deux fois). Les dommages subis par les arbres et ceux subis par les pales indiquent que le régime du rotor principal et son énergie étaient relativement importants lorsque l'hélicoptère est arrivé
