RAPPORT D'ENQUÊTE AÉRONAUTIQUE

A02Q0005

COLLISION AVEC LE SOL

DU PIPER PA28-161 C-GBQY

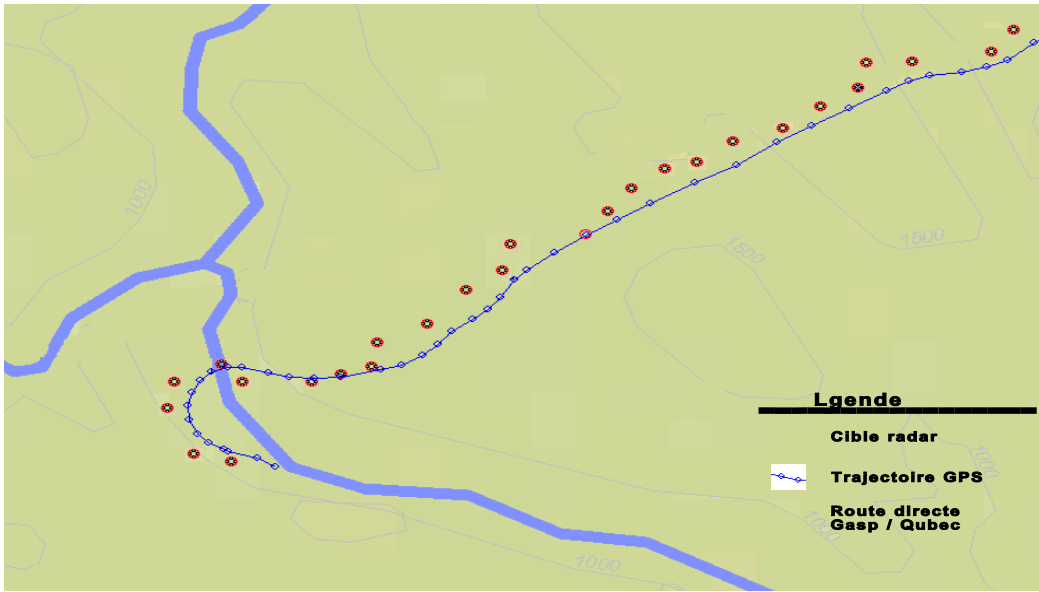
L'appareil a suivi la route directe entre Gaspé et Québec en maintenant à quelque 100 pieds près, une altitude de 5000 pieds, à une vitesse sol relativement constante de 95 noeuds. À 17 h 58, à 130 nm de Gaspé et à 170 nm de Québec, l'avion a bifurqué légèrement vers le sud de sa route. Une minute plus tard, l'appareil a accentué un peu plus son cap vers le sud. Il a ensuite amorcé un virage à droite sur un cap d'interception avec la route directe vers Québec. À 18 h 1, il a amorcé un virage d'environ 20° sur la gauche. Pendant le virage, l'altitude de l'avion a chuté de 5000 pieds asl à 4600 pieds asl, et la vitesse sol a augmenté de 93 noeuds à 159 noeuds en 30 secondes. Dix secondes plus tard, le GPS a cessé d'enregistrer la trajectoire de l'avion à l'altitude de 4739 pieds sur un cap au 138°M. Au même moment, le radar a cessé de capter les retours du transpondeur, et l'écho de l'appareil (secondaire et primaire) a disparu de l'écran. La dernière position enregistrée se trouve à moins de 200 mètres du site de l'accident. (Voir Figure 1).
