RAPPORT D'ENQUÊTE AÉRONAUTIQUE

A03A0002

COLLISION AVEC UN ANDAIN

DU BEECH 1900D C-GLHO

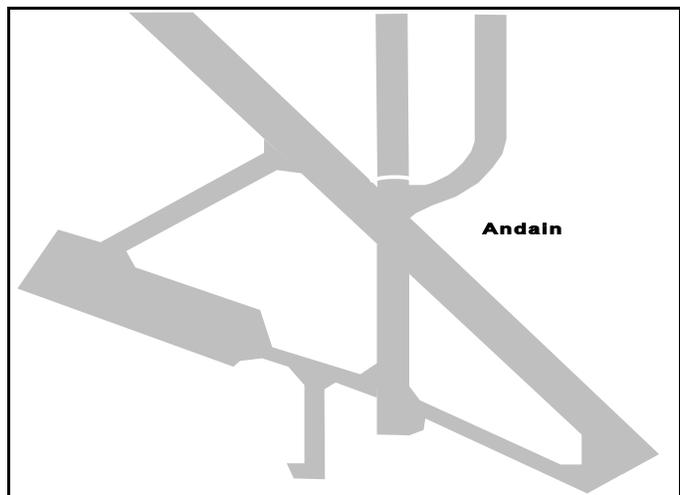
À 8 h 41, le vol 8333 de Lab Air a été autorisé à circuler en passant par la voie Foxtrot ainsi que par la piste 02, et à attendre à l'écart de la piste 29 (voir

figure 2). L'analyse des renseignements fournis par l'enregistreur de données de vol (FDR) a révélé que l'appareil circulait à quelque 8 noeuds et qu'il accélérât lorsqu'il a pénétré sur la piste 02 pour la remonter. Alors que l'appareil s'approchait de l'intersection des pistes 02 et 34, plusieurs véhicules de déneigement se trouvaient sur la piste 34, à l'est de l'intersection. Après avoir vérifié que ces véhicules attendaient à l'écart, l'équipage s'est engagé dans l'intersection en commençant la partie « instruments » de la vérification pendant le roulage au sol, 9 secondes avant de heurter l'andain. D'après les procédures d'utilisation normalisées de l'exploitant en matière de recoupement des indications instrumentales, le commandant (pilote aux commandes) doit regarder à l'intérieur du poste de pilotage pour faire état à haute voix des indications des instruments de vol de l'appareil. Pendant ce temps, le copilote (pilote non aux commandes) est censé surveiller les instruments et, lorsque les indications sont exactes, il doit répondre : « Vérifié et réglé gauche/droite ».
