RAPPORT D'ENQUÊTE AÉRONAUTIQUE

A0300273

SORTIE DE PISTE

DU GULFSTREAM AEROSPACE LP ASTRA SPX C-GSSS

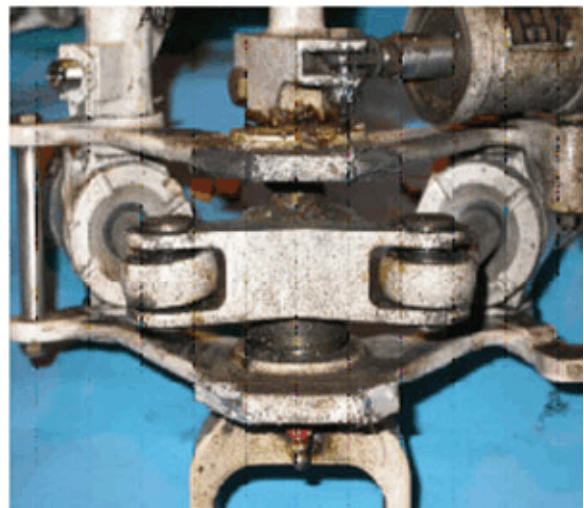
Un examen de l'avion a révélé que les ferrures de fixation supérieure et inférieure du dispositif d'orientation du train avant s'étaient rompues près de la fixation à la cloison de l'avion. Le vérin de commande de gauche a été trouvé en position complètement sortie, et le vérin de commande de droite, en position complètement rentrée, ce qui correspond à un braquage à fond à la gauche. Tout le dispositif d'orientation du train était tourné et coincé contre le côté droit du logement du train avant, au-delà de la plage normale de braquage du train avant.

Le dispositif d'orientation du train avant (photo 1) comprend une ferrure de fixation supérieure et inférieure, un vérin de commande gauche et droit et un arbre muni d'un joint universel qui s'accouple au train avant. Les ferrures sont fixées ensemble à quatre endroits au moyen de boulons, d'écrous et d'une cale, cette dernière servant à maintenir l'espacement. Tout le dispositif d'orientation est ensuite fixé par des boulons à la cloison arrière du logement du train avant de l'avion.

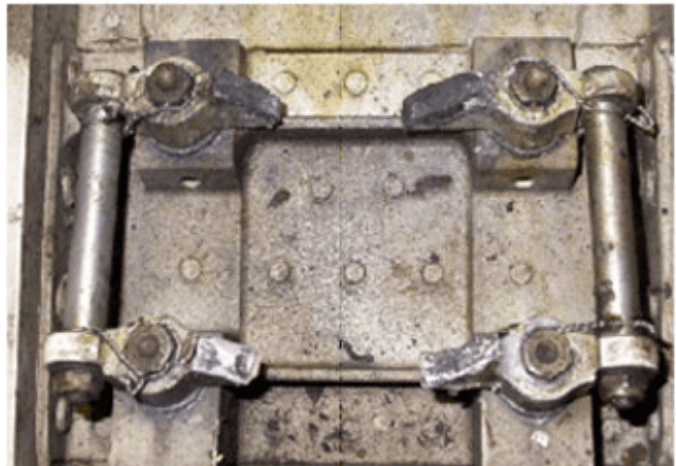
On a remarqué des signes d'usure de contact² sur les surfaces de contact des ferrures supérieure et inférieure au niveau de la fixation à la cloison (photo 2). Les surfaces de rupture de la ferrure supérieure étaient lourdement contaminées par du liquide hydraulique Skydrol® noirci et leur fini avait une apparence polie. De plus, la peinture à proximité des surfaces de rupture était amollie et comportait des boursouflures, un peu comme une couche de peinture sur laquelle on aurait appliqué un liquide décapant. Par comparaison, les surfaces de rupture de la ferrure inférieure étaient propres et mates, et la peinture ne présentait aucun signe d'amollissement ni aucune boursouffure. Les

surfaces de rupture des ferrures supérieure et inférieure présentaient des signes d'arrachement du métal sous l'effet de l'impact des surfaces de rupture l'une sur l'autre. L'ensemble du dispositif d'orientation du train avant a été envoyé au Laboratoire technique du Bureau de la sécurité des transports (BST) pour y être examiné plus en détail.

L'examen en laboratoire a révélé qu'il n'y avait aucun signe de crrique de fatigue sur aucune des surfaces de rupture et que toutes les surfaces de rupture étaient représentatives de défaillances découlant de contraintes excessives. Un essai a été effectué afin de déterminer combien il faudrait de temps à la peinture pour présenter des boursouffures si la surface était contaminée par du liquide hydraulique Skydrol®. Il s'agissait de rayer jusqu'au métal une partie propre de la surface peinte de la ferrure d'attache, ce qui correspondrait à une crrique typique dans la peinture à l'endroit de la rupture. La zone a ensuite été contaminée par du liquide hydraulique Skydrol®. Il s'est écoulé environ trois semaines avant que la surface d'essai peinte ne présente des signes de boursouffures.

Il a été possible de conclure que la ferrure de fixation supérieure avait été soumise à des contraintes excessives et qu'elle avait subi une défaillance à un moment donné avant l'accident. Il a été impossible de déterminer quand la défaillance de la ferrure de fixation supérieure s'est produite. Cependant, la combinaison des surfaces de rupture polies, de la contamination par le liquide Skydrol® noirci sur ces surfaces et de l'amollissement de la peinture autour de la rupture indique qu'il s'agissait d'une rupture ancienne dont les surfaces se touchaient et frottaient l'une contre l'autre depuis quelque temps déjà. De plus, l'usure de contact trouvée sur les surfaces de contact des ferrures de fixation supérieure et inférieure corrobore cette analyse. L'usure de contact indique que les pièces de fixation se déplaçaient en raison du transfert à la ferrure inférieure des charges induites par l'orientation du train. Les surfaces de rupture propres et mates sur la ferrure inférieure proviennent de défaillances en surcharge qui se sont produites au moment de l'accident en question.
