**RAPPORT D'ENQUÊTE AÉRONAUTIQUE**  
**A03O0285**

**PERTE DE PUISSANCE MOTEUR ET ATTERRISSAGE FORCÉ**

**DU CESSNA 172N C-GZLJ**  
**EXPLOITÉ PAR TORONTO AIRWAYS LIMITED**  
**2 NM AU SUD-SUD-EST DE L'AÉROPORT MUNICIPAL**  
**DE TORONTO/BUTTONVILLE**  
**À TORONTO (ONTARIO)**  
**LE 9 OCTOBRE 2003**

Rapport numéro A03O0285

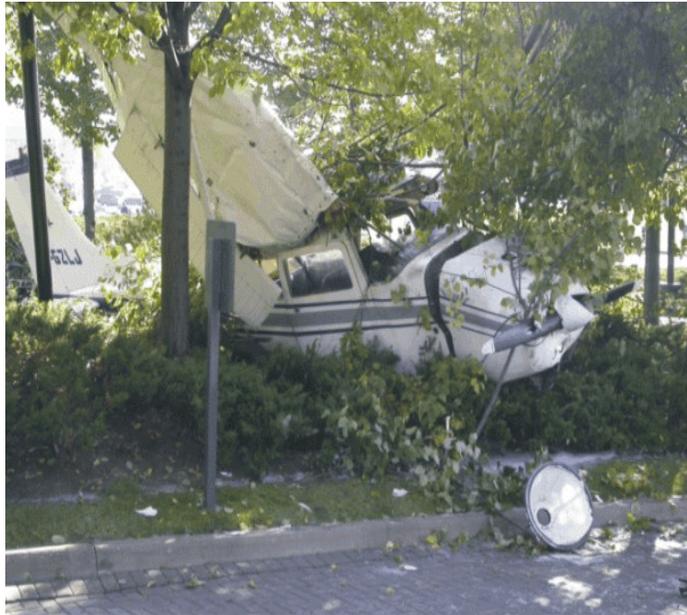
**Photo 1.** Épave de l'avion sur le lieu de l'accident

1. Le pilote n'est pas parvenu à trouver un terrain d'atterrissage convenable et il a volontairement fait

décrocher l'avion dans les arbres, ce qui a lourdement endommagé l'appareil.

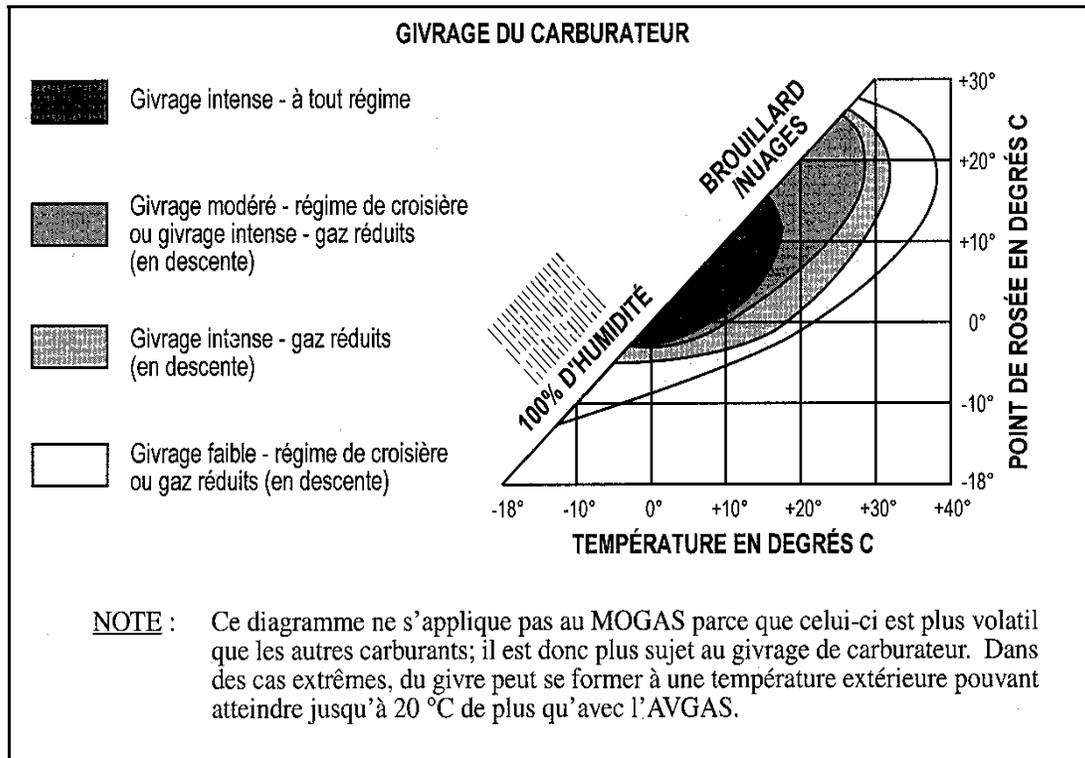
## Annexe A - Tableau de givrage du carburateur

On a utilisé le tableau de givrage du carburateur (annexe A) comme guide pour déterminer si des conditions de givrage avaient été présentes pendant le vol. En recherchant le point d'intersection entre les valeurs de température et de point de rosée sur le diagramme, on a déterminé qu'il y avait des conditions de givrage modéré au moment du vol. On a également déterminé que le personnel de maintenance de l'exploitant avait été confronté à des problèmes de givrage du carburateur pendant des points fixes à pleine puissance effectués sur des avions semblables.

Les conditions météorologiques ont joué un rôle dans le présent accident, puisque les valeurs de la température extérieure et du point de rosée étaient dans la plage où un givrage modéré du carburateur pouvait se produire. Après que le moteur a commencé à perdre de la puissance, le pilote a réagi en mettant le réchauffage du carburateur en marche, conformément aux procédures normales, mais il n'a pas attendu suffisamment longtemps pour que l'air chaud ait le temps d'éliminer la glace qui s'était formée. La perte de puissance supplémentaire qui a accompagné la mise en marche du réchauffage du carburateur était prévisible. Le rendement du moteur a continué à se détériorer à mesure que la glace continuait de s'accumuler.
