RAPPORT D'ENQUÊTE AÉRONAUTIQUE

PERTE DE CONTRÔLE APRÈS LE DÉCOLLAGE

DU de HAVILLAND DHC-3 (OTTER) C-GOFF
EXPLOITÉ PAR AIR & OUTFITTERS INCORPORATED

Rapport numéro A03O0341

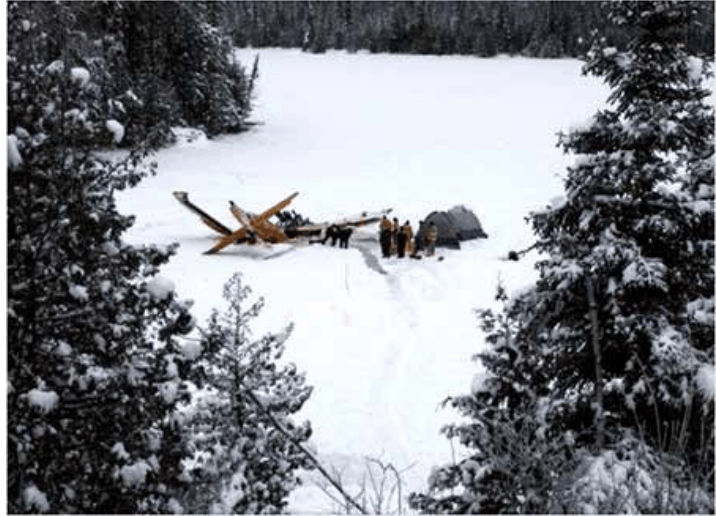
L'examen des traces dans la neige a révélé que les skis du train d'atterrissage principal et de la roulette de queue sont demeurés en contact avec la piste pendant toute la course au décollage et ont quitté le sol au même moment, soit juste avant l'extrémité de départ de la bande d'atterrissage. La distance entre le point de déjaugeage et le point à l'extrémité de la bande d'atterrissage où l'aile de l'avion a heurté un premier buisson était d'environ 370 pieds, et la collision avec l'arbre s'est produite à peu de distance de là. Selon les témoignages obtenus du propriétaire de la bande d'atterrissage, du passager survivant et d'un exploitant aérien local qui utilise également un Turbo Otter, ce type d'avion déjauge normalement à mi-distance de la bande d'atterrissage, soit approximativement à la hauteur de la tour métallique.

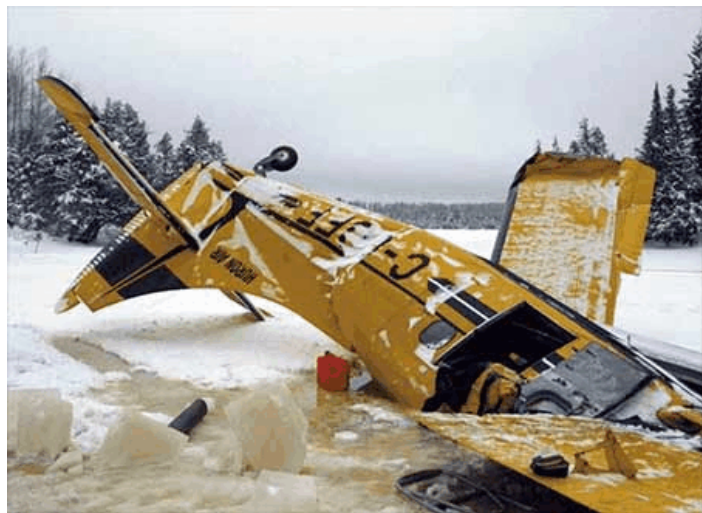
On a retiré l'épave du lac afin de l'examiner. Le poste de pilotage et la plus grande partie du fuselage à l'arrière du poste de pilotage étaient lourdement endommagés. Les deux ailes s'étaient détachées du fuselage au niveau des points de fixation entre l'aile et le fuselage. L'aile droite était beaucoup plus endommagée que la gauche, car c'est elle qui a absorbé les forces de l'impact initial avec la surface gelée. La partie située entre le milieu du fuselage et l'empennage n'était que légèrement endommagée. L'hélice s'était séparée du moteur, mais une partie du réducteur y était demeurée fixée. Le gondolage et la déformation en torsion prononcée des pales d'hélice laissent croire

que le moteur produisait une grande puissance au moment de l'impact. L'examen des commandes de vol n'a révélé aucune anomalie. Le train d'atterrissage principal était équipé de roues et de skis. L'examen de l'épave a révélé que les deux skis étaient abaissés pendant le décollage. Les traces laissées dans la neige sur la bande d'atterrissage indiquent également que les skis étaient en position basse. L'examen des roues et des skis n'a pas révélé la présence de contamination sur la base des skis.

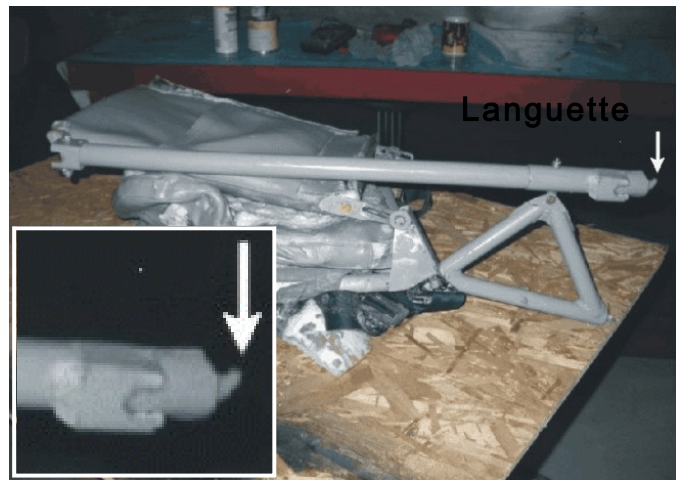
On a déterminé que le siège utilitaire pliant de cabine sur lequel était assis le passager survivant s'était rompu en surcharge. Un examen plus poussé a révélé que les languettes de fixation (voir la photo 3) situées sous les pieds du siège et qui sont insérées à l'intérieur du panneau de plancher pour assujettir le siège avaient été montées en faisant face vers l'arrière. Un bulletin de service d'alerte de de Havilland (A3/49, 19 juillet 1991) demandait l'inspection de ces languettes pour vérifier si elles faisaient bien face vers l'avant. Dans le cas présent, compte tenu de la force de l'impact, le siège ne serait sans doute pas demeuré assujetti, même si les languettes avaient été correctement montées.
