RAPPORT D'ENQUÊTE AÉRONAUTIQUE

A03P0054

PANNE MOTEUR EN VOL

DU BOEING 737-200 C-FTWJ
EXPLOITÉ PAR WESTJET AIRLINES
À L'AÉROPORT DE KELOWNA (COLOMBIE-BRITANNIQUE)
LE 11 MARS 2003

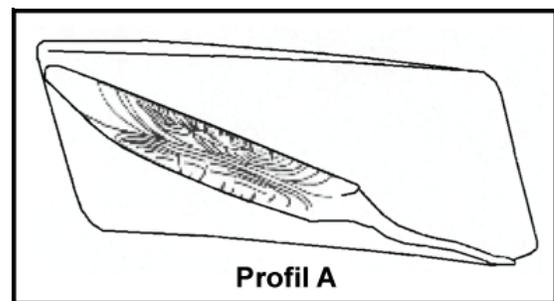
Figure 1. Profil de la surface de fracture

Tous les étages des compresseurs basse pression et haute pression, à l'exception des 1^{er} et 2^e étages, présentaient une certaine forme de dommages mécaniques importants ou de défaillance. Le Laboratoire technique du BST a examiné l'ensemble des aubes du rotor du 3^e étage à l'aide d'un microscope stéréo à pouvoir grossissant allant de faible à moyen. Les résultats de cet examen ont montré que 13 aubes s'étaient rompues en fatigue; la topographie de la fracture due à la fatigue variait pour couvrir entre 40 et 85 pour cent de la section transversale totale. De plus, 14 autres aubes présentaient des criques de fatigue avancées. Ces criques de fatigue se sont propagées à partir d'origines multiples situées tant sur la surface convexe que la surface concave des aubes, ce qui est le signe de charges cycliques en flexion inversée.

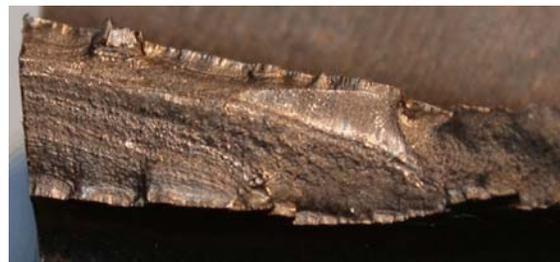
Photo 1. Aube mobile fracturée provenant du 3^e étage du compresseur
