RAPPORT D'ENQUÊTE AÉRONAUTIQUE
A03P0136

**PERTE DE PUISSANCE MOTEUR, ATERRISSAGE DUR
ET CAPOTAGE**

DU BELL 206B C-GPOS

LE 6 JUIN 2003

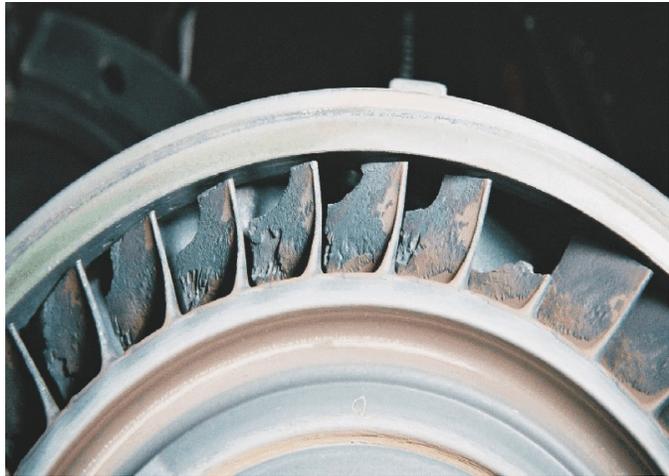
Au cours de l'examen, le moteur a été monté sur un dispositif homologué d'essais moteur où on a tenté d'effectuer des essais complets, lesquels ont été interrompus parce que le moteur vibrait trop. Il y a eu un dégagement visible de fumée au cours de la décélération du moteur. On a ensuite démonté ce dernier aux fins d'inspection. Des 38 aubes mobiles de la turbine du générateur de gaz numéro 1, 29 avaient subi des

dommages importants. L'une s'était rompue près de son emplanture, et des morceaux manquaient à la plupart des autres. L'inspection de la surface de fracture du reste de l'aube qui s'était rompue près de l'emplanture a permis de découvrir des signes de rupture progressive (crique de fatigue). Les autres surfaces de fracture présentaient des signes de surcharge. Une inspection plus détaillée des aubes mobiles de la turbine du générateur de gaz a permis de découvrir la présence de signes importants de corrosion par sulfuration¹ (photo 1). Les surfaces de ces aubes étaient écaillées et de nombreuses aubes présentaient des criques de fatigue. Le joint labyrinthe du distributeur du premier étage de la turbine avait été endommagé et une partie de la garniture externe en fibre de verre manquait. Il y avait de la suie au joint situé entre le distributeur de la turbine et la turbine du générateur de gaz numéro 1 ainsi qu'une épaisse couche de suie humide noire autour du joint labyrinthe et sur l'accouplement de la turbine.

Photo 1. Sulfuration de la turbine du générateur de gaz numéro 1

La corrosion par sulfuration est une corrosion thermique des matériaux constituant les profils aérodynamiques qui est aggravée par le dépôt de contaminants, en particulier de sels marins.

L'exploitant n'avait effectué aucune vérification périodique de puissance pour déceler une perte de puissance, ni n'était tenu de le faire. Le constructeur et l'exploitant n'exigeaient pas non plus d'inspections de maintenance pour déceler des signes de corrosion par sulfuration. Tout semble indiquer que des vérifications de puissance ou des inspections de maintenance auraient permis de déceler les composants corrodés de la turbine. La sulfuration décelée a affaibli les aubes mobiles de la turbine du générateur de gaz, des criques de fatigue sont apparues sur beaucoup de ces aubes et l'une d'elles s'est rompue. Des morceaux d'autres aubes mobiles de la turbine du générateur de gaz se sont détachés, et il y a eu perte de puissance du moteur.

La perte de l'aube mobile et des autres parties d'aubes mobiles a provoqué un déséquilibre, lequel a, semble-t-il, causé par la suite des dommages aux joints de la turbine. Il est probable que les dommages causés aux joints ont provoqué un écoulement d'huile sur les parties chaudes du moteur, ce qui aurait causé l'introduction de suie dans la turbine, au niveau du joint se trouvant entre le distributeur de la turbine et la turbine du générateur de gaz numéro 1, et l'apparition de fumée dans la cabine. Un autre scénario veut que la fumée aurait été dégagée par la gaine brûlée de l'accouplement de l'arbre d'entraînement. Ce scénario n'est cependant pas étayé par les renseignements recueillis au cours de l'enquête, lesquels indiquent clairement que l'accouplement s'est rompu lors de l'atterrissage dur.

Le 3 octobre 2003, le BST a envoyé à TC un avis de sécurité (A030018) ainsi qu'une copie de cet avis à Rolls-Royce, à Bell Helicopters et à Cariboo-Chilcotin Helicopters pour attirer leur attention sur la principale cause des pertes de puissance moteur, c'est-à-dire la corrosion par sulfuration. Comme aucune inspection périodique n'est exigée, le risque que ce type de corrosion ne soit pas décelé sur d'autres appareils équipés de moteurs Rolls-Royce 250 subsiste. La lettre mentionnait qu'il se pouvait que TC désire étudier la possibilité que des inspections périodiques soient effectuées pour aider à déceler les dommages dus à la corrosion par sulfuration.
