RAPPORT D'ENQUÊTE AÉRONAUTIQUE
A03P0244

RISQUE DE COLLISION

À 26 NM À L'OUEST DE PORT HARDY
(COLOMBIE-BRITANNIQUE)
METTANT EN CAUSE LE CENTRE DE CONTRÔLE RÉGIONAL
DE VANCOUVER - SOUS-UNITÉ OUEST
EXPLOITÉ PAR NAV CANADA
LE 11 AOÛT 2003

Rapport numéro A03P0244

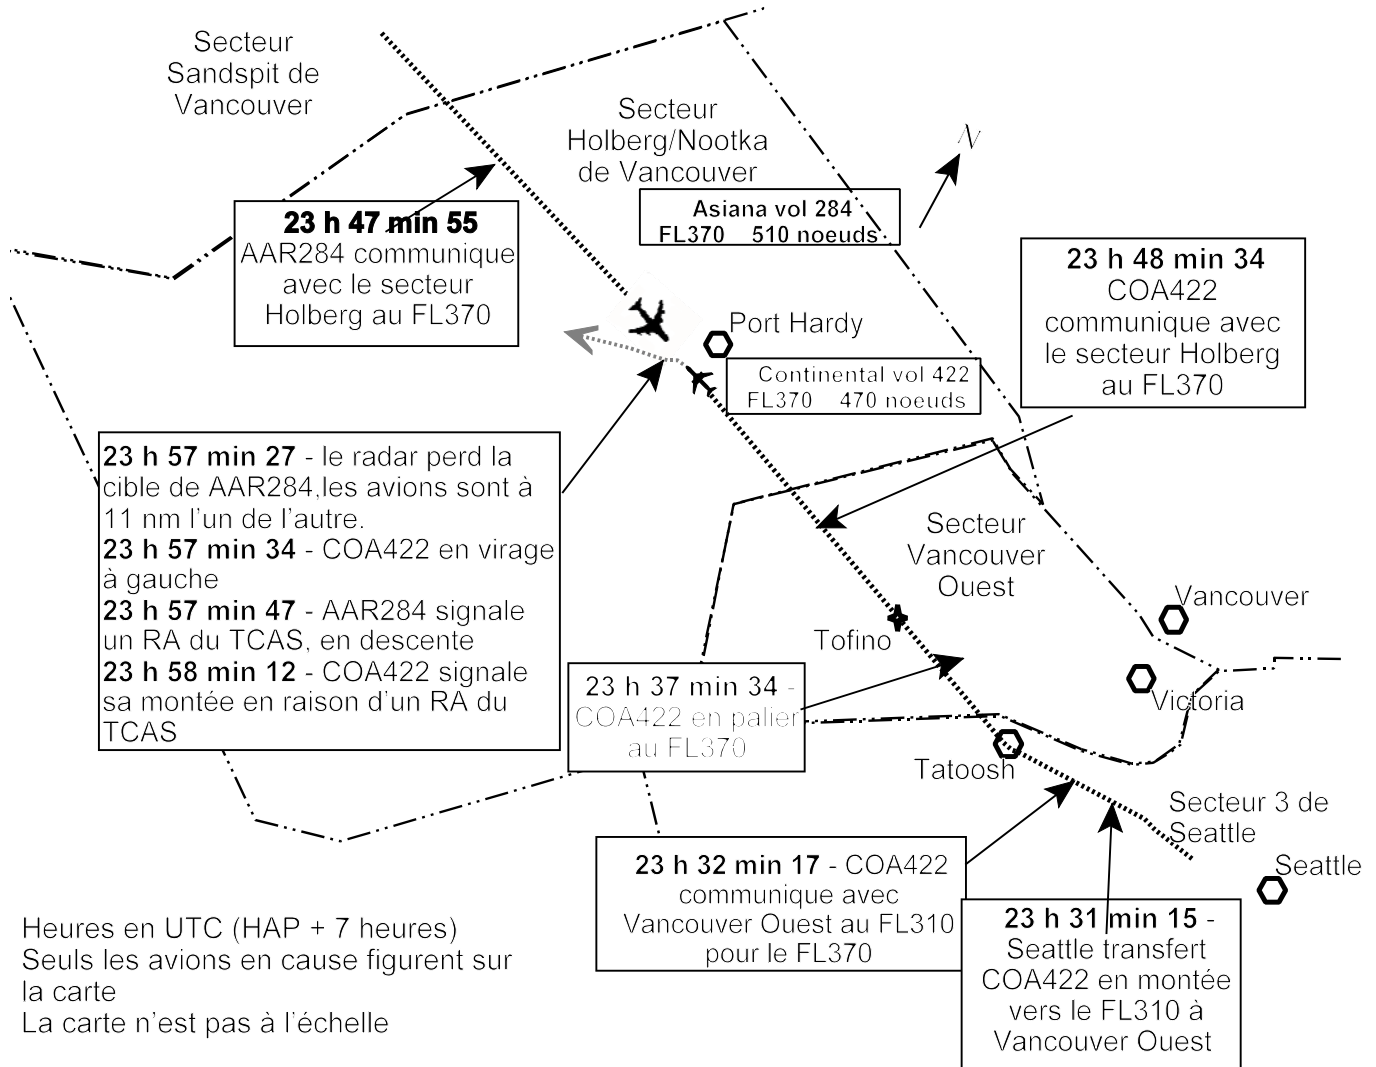
Annexe A - Séquence des événements

À 16 h 32 min 17, HAP¹, COA422 a communiqué avec le contrôleur du secteur Ouest et a signalé son passage du FL310 au FL370 (annexe A). Le contrôleur du secteur Ouest a accusé réception en répondant « Roger » et, dans la foulée, a demandé au pilote de modifier son code transpondeur. Aucune note n'a été inscrite sur la fiche de progression de vol afin d'indiquer le niveau de vol signalé. Le contrôleur du secteur Ouest n'a pas remarqué le changement de niveau vol de COA422, qui continuait à monter au-delà du FL310, et il n'a pas remarqué que COA422 était au FL370 durant les 10 minutes précédant le transfert au secteur Holberg/Nootka.
