RAPPORT D'ENQUÊTE AÉRONAUTIQUE

A03W0148

PERTE DE PUISSANCE ET DÉFECTUOSITÉ MÉCANIQUE

DU BELL 204B C-GTNP

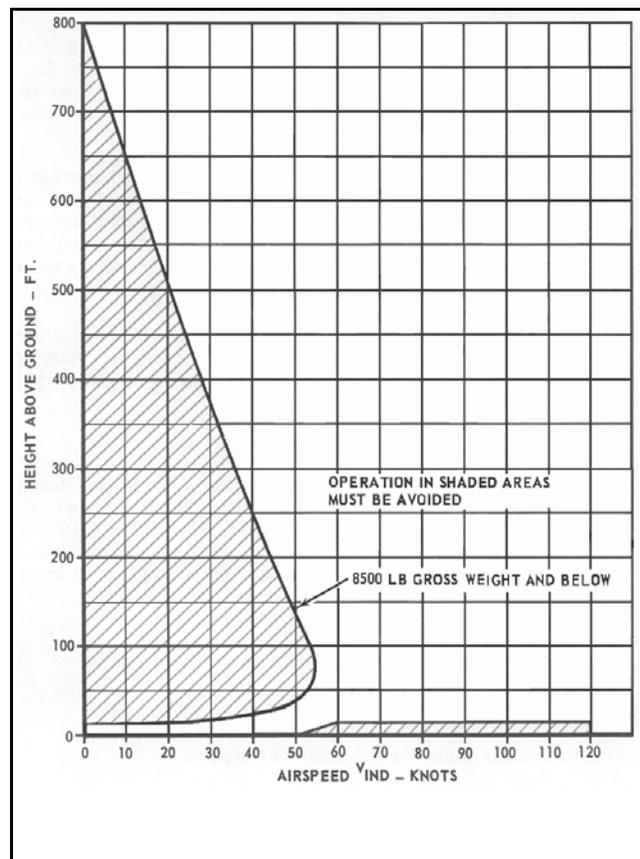
La Section 1 du manuel de vol approuvé du Bell 204B (BH204) contient un graphique hauteur-vitesse (H-V) avec une zone ombrée qui constituait à l'origine une limitation de vol critique en cas de panne moteur lors du décollage, de l'atterrissage ou de toute autre manoeuvre près de la surface (voir la figure 1). L'utilisation de l'hélicoptère dans cette zone critique réduit la possibilité de réussir un atterrissage en autorotation en cas de panne moteur. Ce graphique H-V a été intégré en annexe au manuel de vol à titre de limite d'utilisation pour les hélicoptères exploités au Canada qui effectuent des vols avec charge externe, et il se présente sous la forme d'un ajout (BHT-204-FM-CAN-O). Toutefois, l'information s'applique à toutes les opérations à basse altitude.

Au moment de l'accident, l'hélicoptère était exploité à une masse supérieure à la masse maximale recommandée pour le vol stationnaire hors effet de sol, mais à l'intérieur de la limite augmentée de masse brute avec charge externe. La masse supérieure devait nécessiter une importante sollicitation du pas collectif pendant toutes les étapes du vol, surtout à basse vitesse ou en vol stationnaire. Lorsque le moteur est tombé en panne, les pales du rotor principal non entraînés ont engendré une importante traînée, ce qui a provoqué une chute rapide de la vitesse de rotation du rotor principal. Cette perte de vitesse a réduit la quantité d'énergie cinétique du système rotor dont disposait le pilote pour maîtriser la descente de l'hélicoptère. De plus, la basse altitude, la charge externe reliée à l'appareil et le fait que l'hélicoptère se trouvait dans la zone critique du graphique hauteur-vitesse se sont combinés pour accroître la force de l'impact et la gravité des blessures.

1. L'hélicoptère était exploité à une masse supérieure à la masse maximale recommandée pour le vol stationnaire hors effet de sol, et à l'intérieur des paramètres de vitesse et de hauteur que le graphique H-V du manuel de vol de l'aéronef recommande d'éviter.
