RAPPORT D'ENQUÊTE AÉRONAUTIQUE

A04P0047

RISQUE DE COLLISION SUR LA PISTE

AÉROPORT INTERNATIONAL DE VANCOUVER

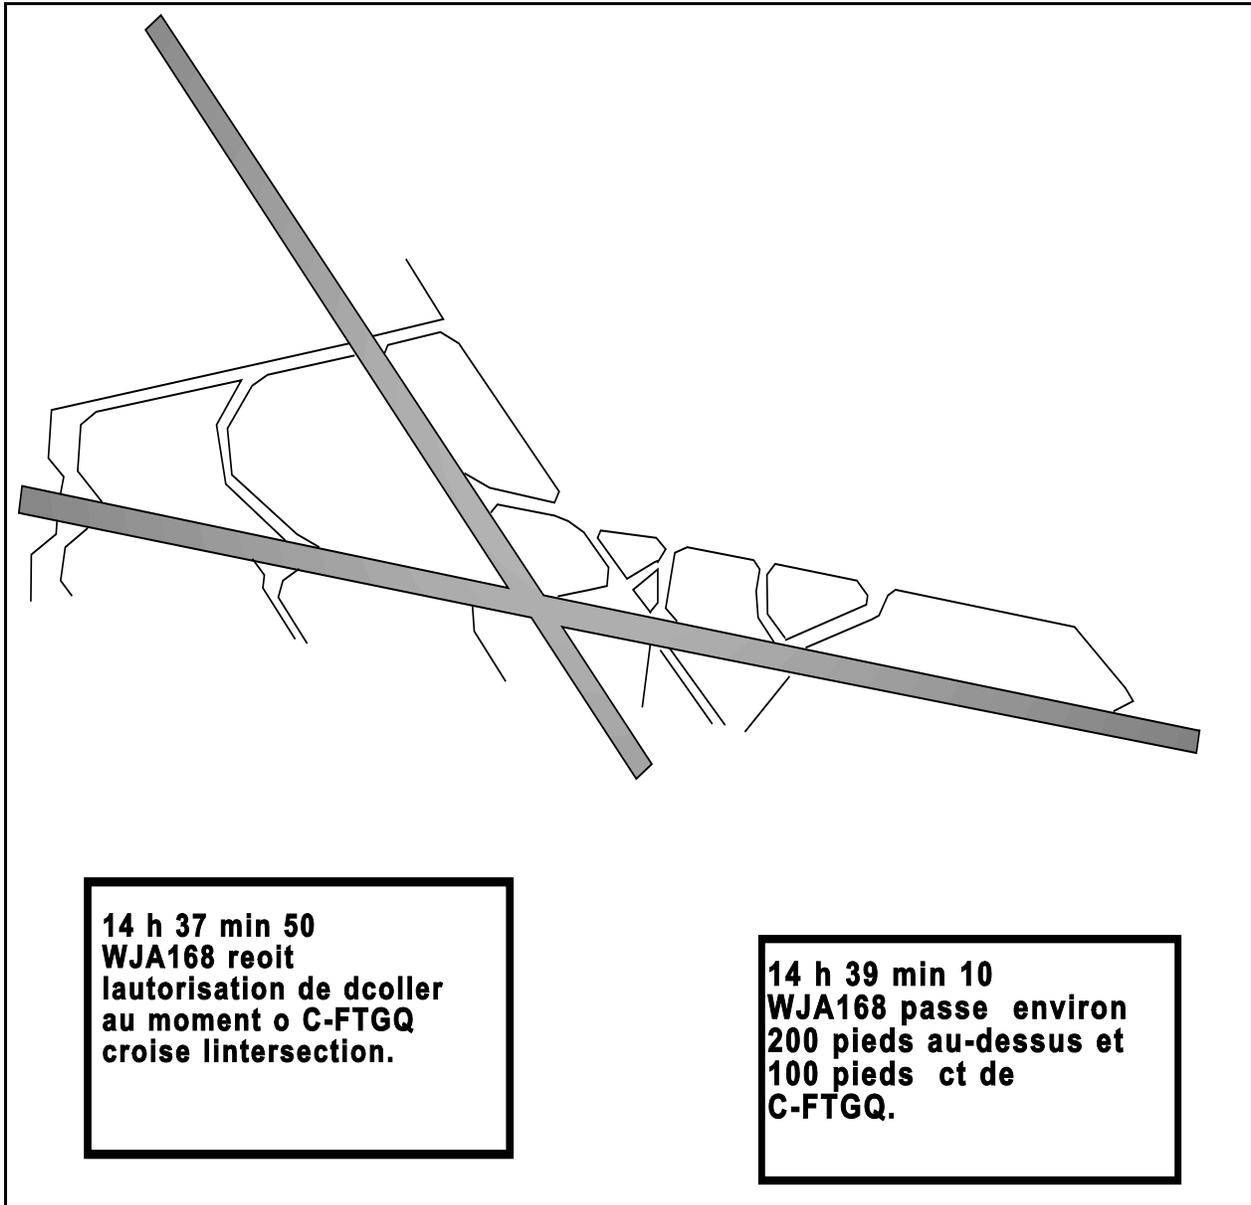
Annexe A - Quasi-collision entre WJA168 et C-FTGQ

pilotes ont tenté d'en identifier la source. Le pilote aux commandes a vu le Cessna au moment où le contrôleur sud de la tour a demandé à un avion de dégager la piste le plus rapidement possible. Après avoir analysé la situation, il a déterminé qu'il y avait suffisamment d'espace pour poursuivre la manoeuvre de décollage et éviter l'autre avion, et qu'il était préférable de continuer plutôt que d'interrompre le décollage à grande vitesse et de risquer une collision sur la piste. WJA168 a cabré à environ 145 noeuds, un peu au-delà de l'intersection de la piste 12. Une relecture des bandes du radar de surveillance des mouvements de surface (ASDE) a indiqué que WJA168 avait croisé le Cessna à environ 100 pieds à la gauche de celui-ci, à une hauteur évaluée à environ 200 pieds, et que le Cessna se trouvait toujours sur la piste à l'entrée de la voie de circulation A2.
