RAPPORT D'ENQUÊTE AÉRONAUTIQUE

A04P0397

RISQUE DE COLLISION

**SURVENU À L'AÉROPORT INTERNATIONAL
DE VANCOUVER (COLOMBIE-BRITANNIQUE)
EXPLOITÉ PAR NAV CANAVA
LE 29 OCTOBRE 2004**

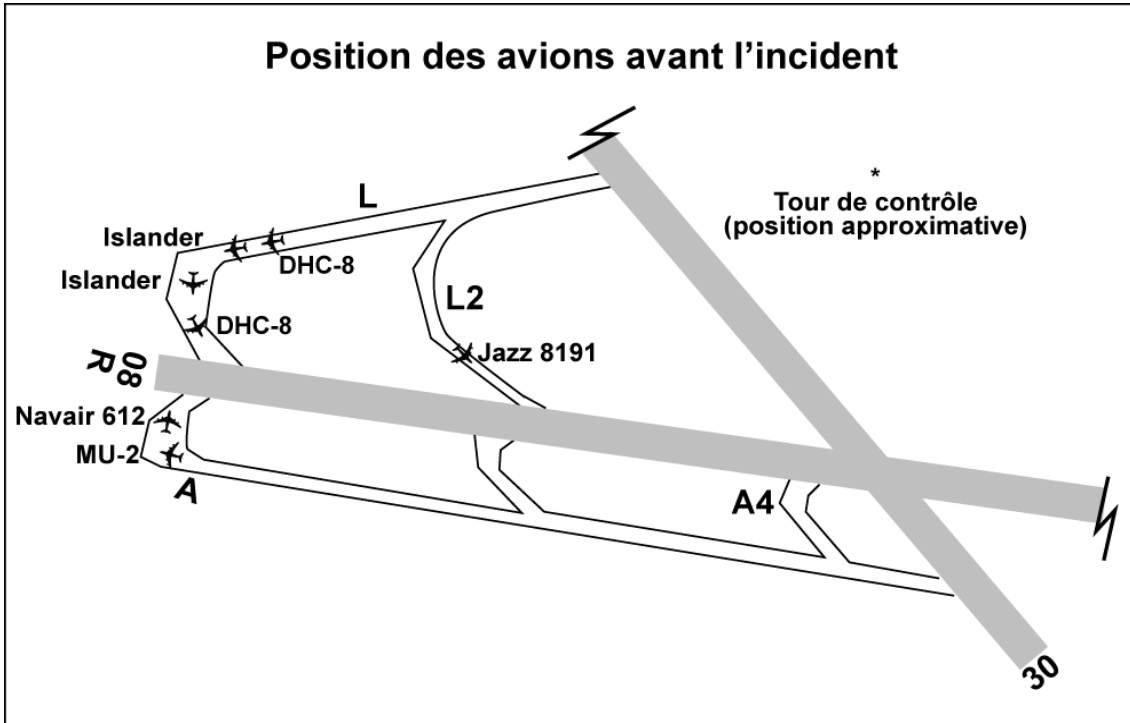
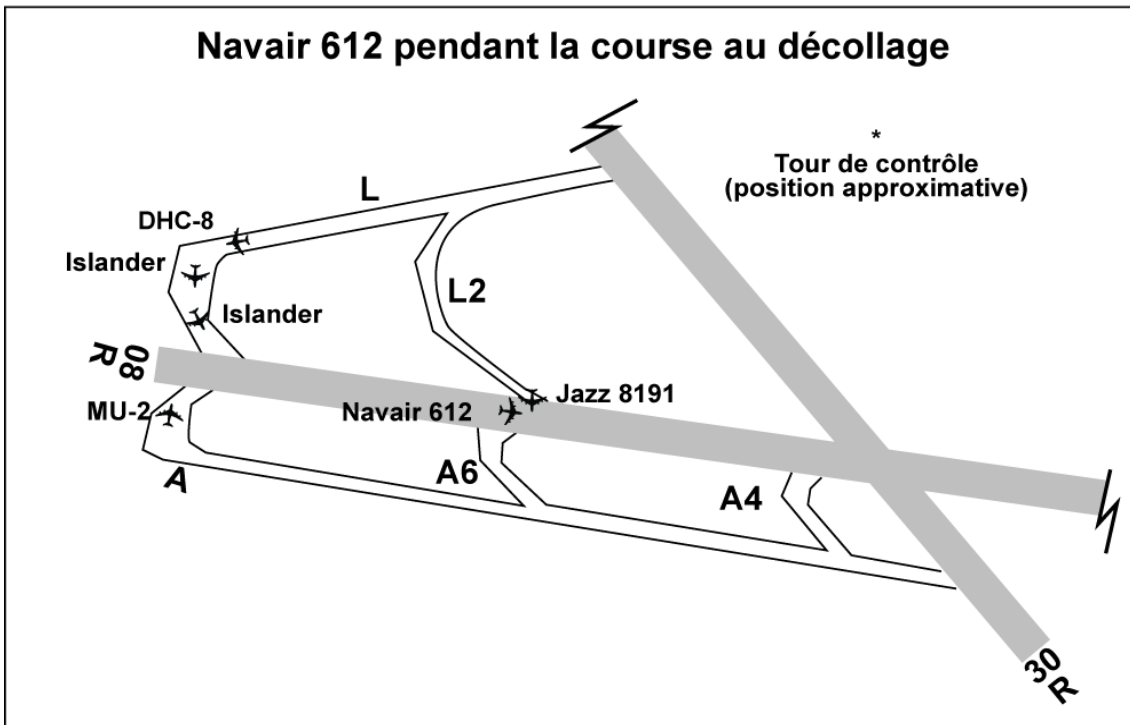
Annexe A – Position des avions

Au moment de l'incident, deux aéronefs à l'arrivée étaient établis en finale pour la piste 08R et sept aéronefs attendaient pour décoller de la piste 08R (voir l'annexe A – Positions des avions). Les aéronefs qui décollent de la piste 08R peuvent s'approcher du seuil à partir de la voie de circulation A du côté sud de la piste, ou à partir de la voie de circulation L du côté nord de la piste. Jazz 8191, l'un des aéronefs en attente, se trouvait sur la voie de circulation L2, du côté nord, plus loin sur la piste. Des six autres aéronefs, quatre se trouvaient sur la voie de circulation L (un DHC-8, deux Islander et un autre DHC-8) et deux se trouvaient par le travers de la piste, sur la voie de circulation A (l'Islander [Navair 612] et un Mitsubishi MU-2).
