RAPPORT D'ENQUÊTE AÉRONAUTIQUE

A04Q0124

RISQUE DE COLLISION

LE 5 AOÛT 2004

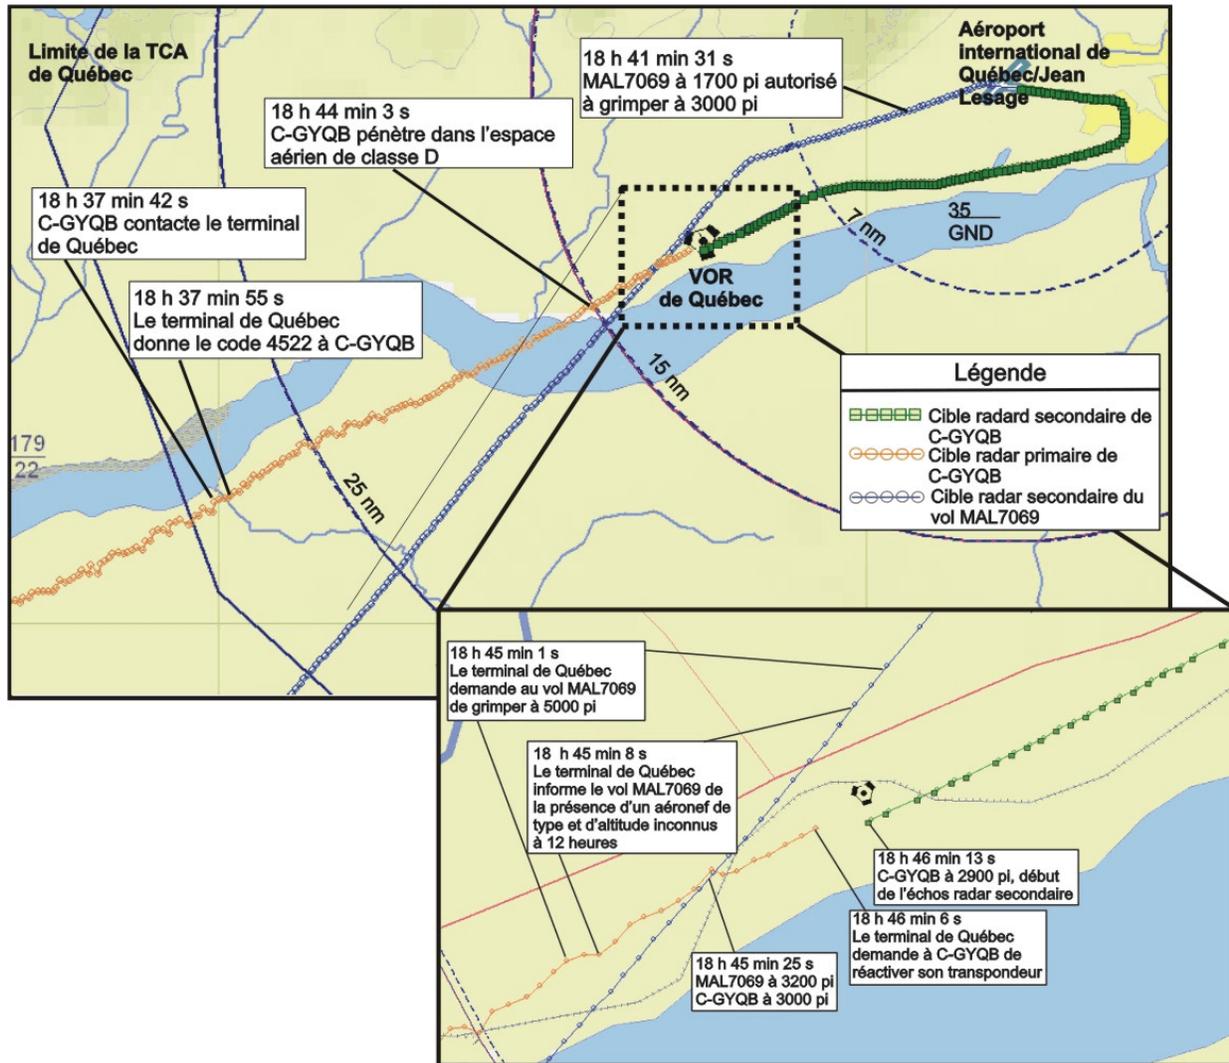
Annexe A – Trajectoires radar

Le Cessna 172 était piloté par un élève-pilote qui effectuait son premier vol-voyage VFR en solo. L'itinéraire du vol était de Québec à Saint-Hubert, de Saint-Hubert à Trois-Rivières et retour à Québec. Les deux premières étapes se sont déroulées sans encombre, mais le départ de Trois-Rivières a été retardé à cause de mauvaises conditions météorologiques. Avant le décollage de Trois-Rivières à 18 h, heure avancée de l'Est¹, l'élève-pilote n'a pas effectué au complet la partie « *Line-up* » (alignement) de la liste de vérifications et il a omis de régler le transpondeur sur la position de codage d'altitude « ALT ». L'élève-pilote a effectué le contact initial avec l'unité de contrôle terminal de Québec à 18 h 37 min 42 s, alors qu'il se trouvait à 28 milles marins (nm) à l'ouest de l'aéroport de Québec et qu'il volait à une altitude d'environ 3000 pieds asl² (voir l'annexe A).

L'équipage du vol 7069 de Morningstar (MAL7069) a contacté le contrôleur terminal de Québec à 18 h 40 min 7 s alors qu'il franchissait les 1700 pieds en montée. À 18 h 41 min 31 s, le contrôleur terminal de Québec a identifié l'avion au radar et a donné au vol MAL7069 l'instruction de maintenir 3000 pieds. À 18 h 43 min 48 s, le contrôleur terminal de Québec a demandé au vol MAL7069 de virer vers un cap de 240 degrés magnétique (M). Le contrôleur n'a pas remarqué que le vol MAL7069 se dirigeait alors directement vers le symbole de position radar primaire de C-GYQB, qui était également à 3000 pieds. Au même moment, un aéronef en IFR se dirigeait en sens inverse vers l'aéroport de Québec et était en descente à 8000 pieds, et un autre aéronef en

À 18 h 45 min 1 s, le contrôleur terminal de Québec a demandé au vol MAL7069 de grimper à 5000 pieds. Quelques secondes après, il a informé l'équipage du vol MAL7069 de la présence d'un aéronef, dont il ignorait le type et l'altitude, qui se trouvait à deux milles devant. Le vol MAL7069 avait amorcé la montée vers 5000 pieds conformément à l'autorisation reçue, mais le pilote n'a pas eu le temps de prendre d'autres mesures d'évitement à la suite de l'information de circulation reçue de l'ATS. Aucune information de circulation n'a été transmise à C-GYQB. Même si l'élève-pilote avait vu l'autre avion, il n'a transmis aucune information à l'ATS et il n'a pas pris de mesure d'évitement. À 18 h 45 min 27 s, C-GYQB est passé à environ 200 pieds sous le vol MAL7069 et à environ 500 pieds à sa gauche. Au moment de l'incident, il régnait des conditions météorologiques de vol à vue. Les deux appareils communiquaient avec le contrôleur terminal de Québec sur la fréquence 127,85 MHz.

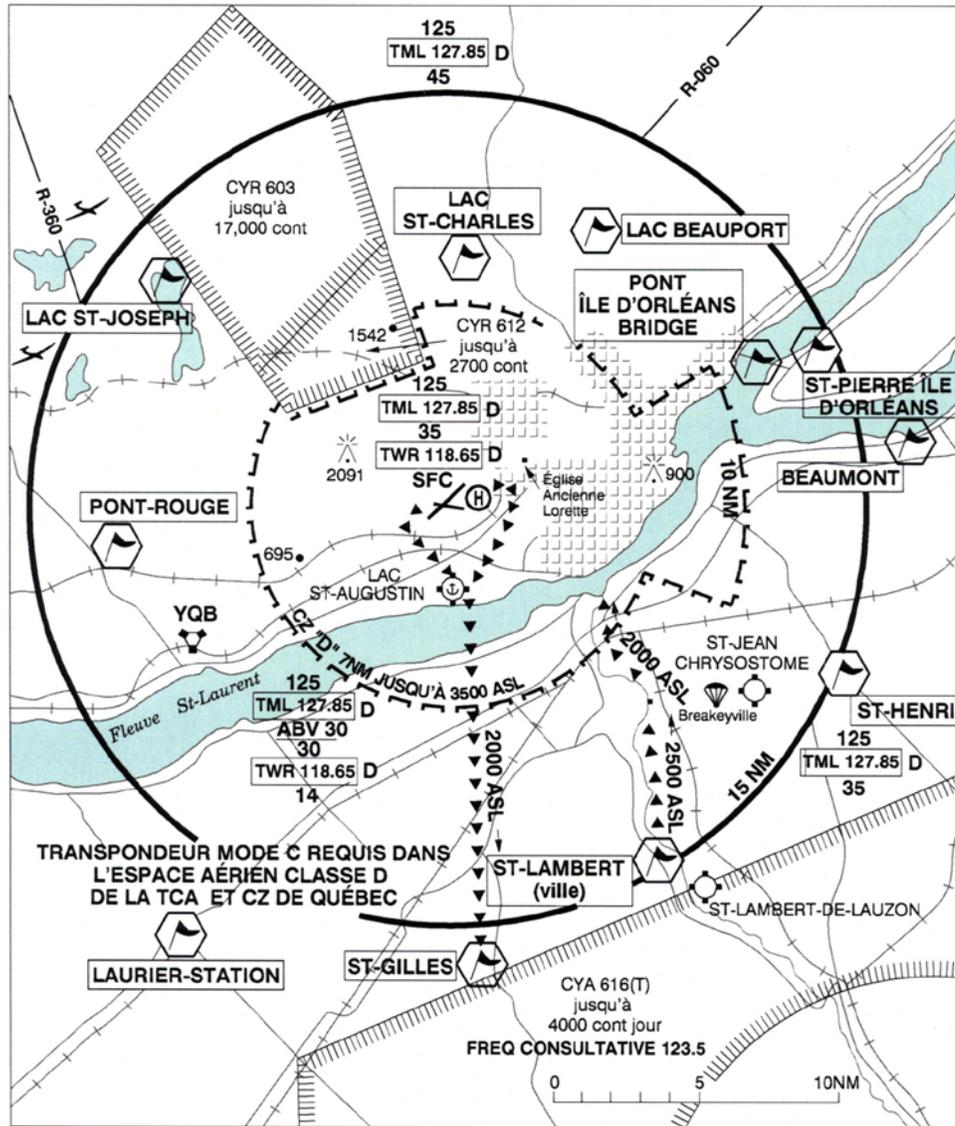
Annexe B – Supplément de vol du Canada

L'espace aérien du terminal de Québec comprend un espace aérien contrôlé désigné de classe B, D ou E dans lequel les vols VFR et IFR sont permis; toutefois, les vols VFR doivent être autorisés par le contrôle de la circulation aérienne (ATC) pour pénétrer dans un espace aérien de classe B. À l'ouest de l'aéroport de Québec (voir l'annexe A), l'espace aérien de classe D commence à 25 nm de 3500 pieds à 12 500 pieds asl et, à moins
