RAPPORT D'ENQUÊTE AÉRONAUTIQUE

A05C0109

AMERRISSAGE DUR ET CAPOTAGE

DU STINSON 108-1 C-FEXL
À L'HYDROBASE DE BURNTWOOD RIVER
À THOMPSON (MANITOBA)
LE 18 JUIN 2005

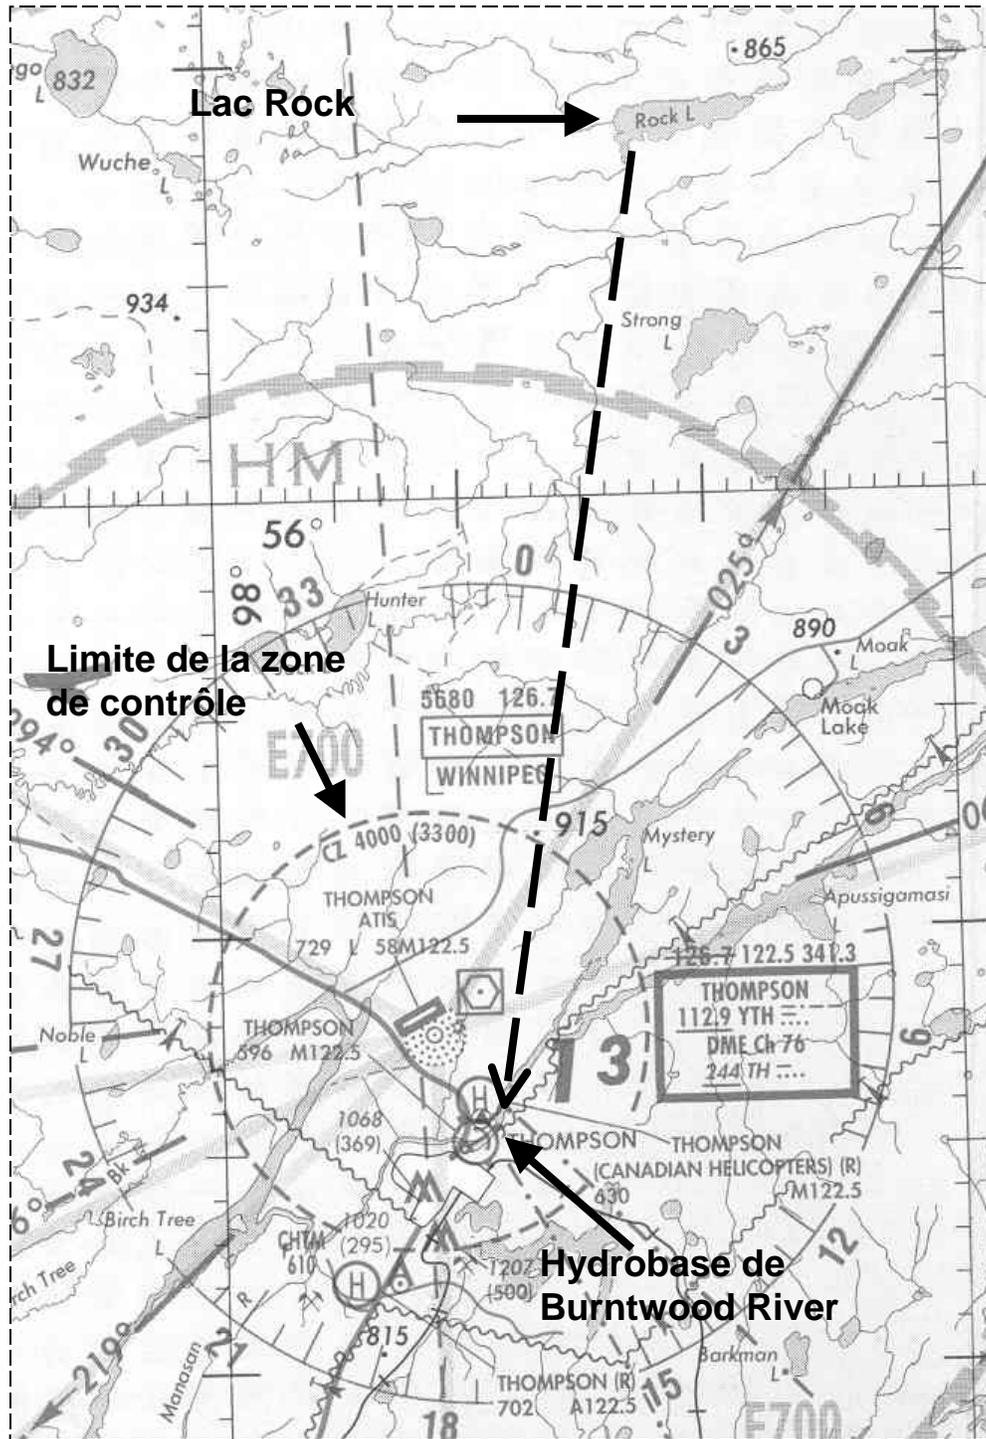
Annexe A – Trajectoire de vol

L'approche finale à l'amerrissage s'est effectuée en direction du village de Thompson, à un cap de quelque 230°, directement en vent arrière (voir l'annexe A). Amerrir en vent arrière augmente la vitesse et, par conséquent, les forces d'impact avec lesquelles l'avion entre en contact avec la surface d'amerrissage. La vitesse d'approche était de quelque 100 mi/h, bien supérieure à la vitesse d'approche normale de 75 mi/h. À l'amerrissage, il n'y a eu aucun arrondi perceptible avant le contact avec la surface de l'eau. Après avoir évacué l'épave avec un certain degré de difficulté, les passagers se sont assis sur les flotteurs renversés et ils y sont demeurés en attendant que l'épave ait suffisamment dérivé pour qu'ils puissent nager jusqu'à la rive. Ils ont ensuite marché dans les buissons jusqu'à ce qu'ils atteignent une ligne de transport d'énergie, qu'ils ont suivie jusqu'à Thompson. C'est alors que les services d'urgence ont été informés de l'accident. Il n'y a eu aucun autre témoin de cet accident. Le pilote et le passager qui prenait place dans le siège avant ne portaient pas leur ceinture de sécurité. Le second passager se trouvait à l'arrière de la cabine, où il n'y avait ni siège ni système de retenue.
