**RAPPORT D'ENQUÊTE AÉRONAUTIQUE**  
**A05C0187**

**PERTE DE MAÎTRISE ET COLLISION AVEC LE RELIEF**

**DU CESSNA 208B CARAVAN C-FEXS**  
**EXPLOITÉ PAR MORNINGSTAR AIR EXPRESS INC.**  
**À WINNIPEG (MANITOBA)**  
**LE 6 OCTOBRE 2005**

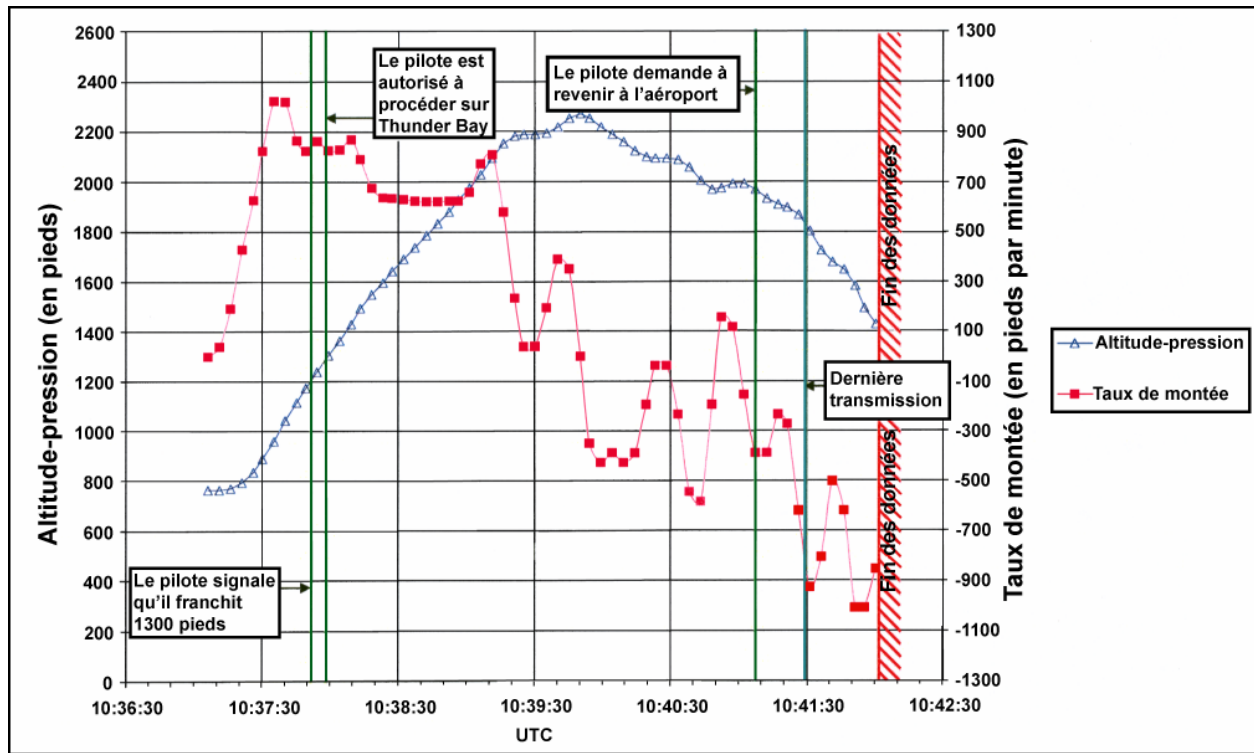
## Annexe D – Altitude par rapport au taux de montée et au taux de descente

L'avion a subi une dégradation progressive de performances après avoir franchi 1000 pieds agl en montée. Des plafonds nuageux ont été observés à Winnipeg à 700 pieds agl, et les prévisions annonçaient de tels plafonds à 1000 pieds agl. La dégradation des performances de l'avion a débuté peu après l'entrée de l'avion dans les nuages et est probablement attribuable aux conditions givrantes qui, d'après les prévisions, devaient prévaloir au-dessus de Winnipeg à ce moment-là; elles ont d'ailleurs été observées par d'autres équipages.

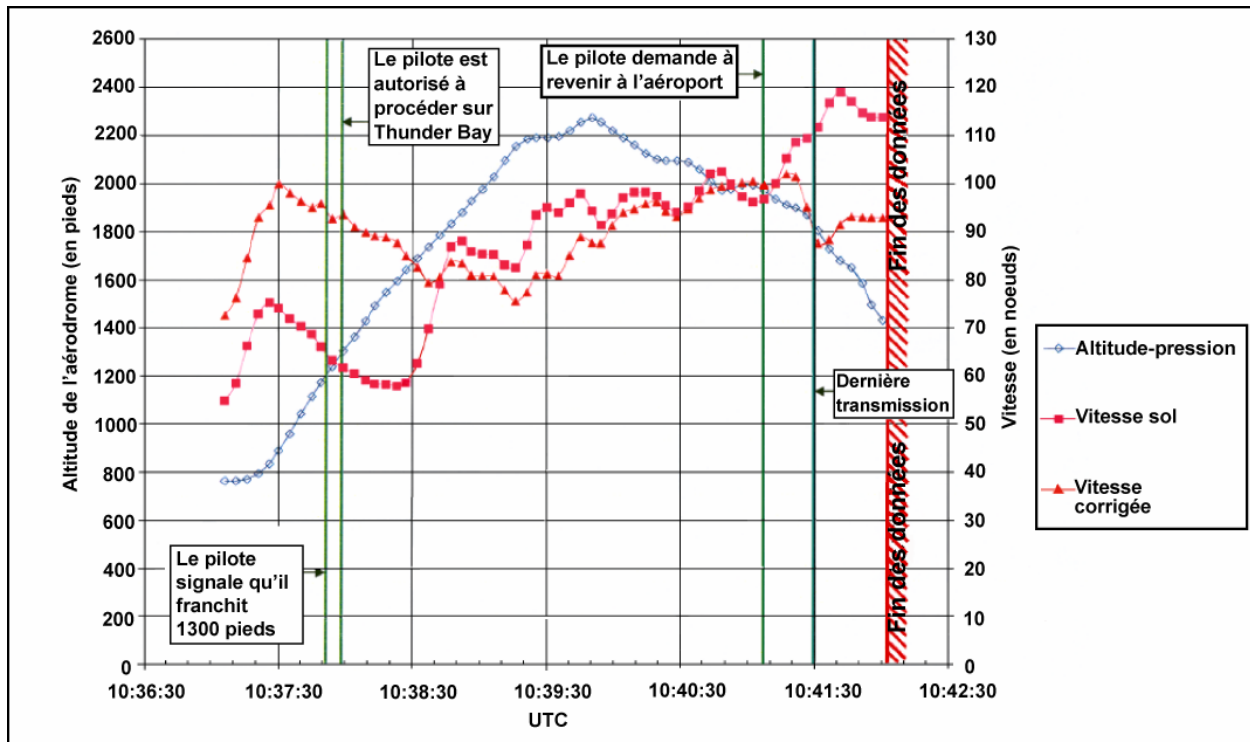
## Annexe E – Altitude par rapport à la vitesse sol et à la vitesse anométrique

La vitesse calculée de l'avion a fluctué pendant le vol, comme on peut s'y attendre dans des conditions de turbulence et de rafales de vent. La plus grande partie du vol s'est déroulée à des vitesses inférieures à la vitesse ascensionnelle maximale ( $V_y$ ) avec les volets rentrés et inférieures à la vitesse minimale avec les volets rentrés dans des conditions givrantes. Ces vitesses auraient toutefois été égales ou supérieures à la  $V_y$  avec les volets sortis à 20 degrés. Les volets ont été trouvés en position rentrée après l'accident; toutefois, le braquage des volets pendant le vol n'a pu être établi. Sans l'information sur le braquage des volets, la pertinence des vitesses pendant le vol ne peut être déterminée. Si l'avion est entré dans des conditions givrantes dans les nuages avec les volets rentrés, les vitesses auraient été inférieures aux vitesses minimales à utiliser dans de telles conditions. Toutefois, si les volets étaient sortis pendant la montée, la vitesse minimale de 105 nœuds ne se serait pas appliquée.
