RAPPORT D'ENQUÊTE AÉRONAUTIQUE
A05C0222

SORTIE DE PISTE

DE L'AIRBUS A319-112 C-GJTC
EXPLOITÉ PAR AIR CANADA
À L'AÉROPORT INTERNATIONAL DE WINNIPEG (MANITOBA)
LE 26 DÉCEMBRE 2005

Rapport numéro A05C0222

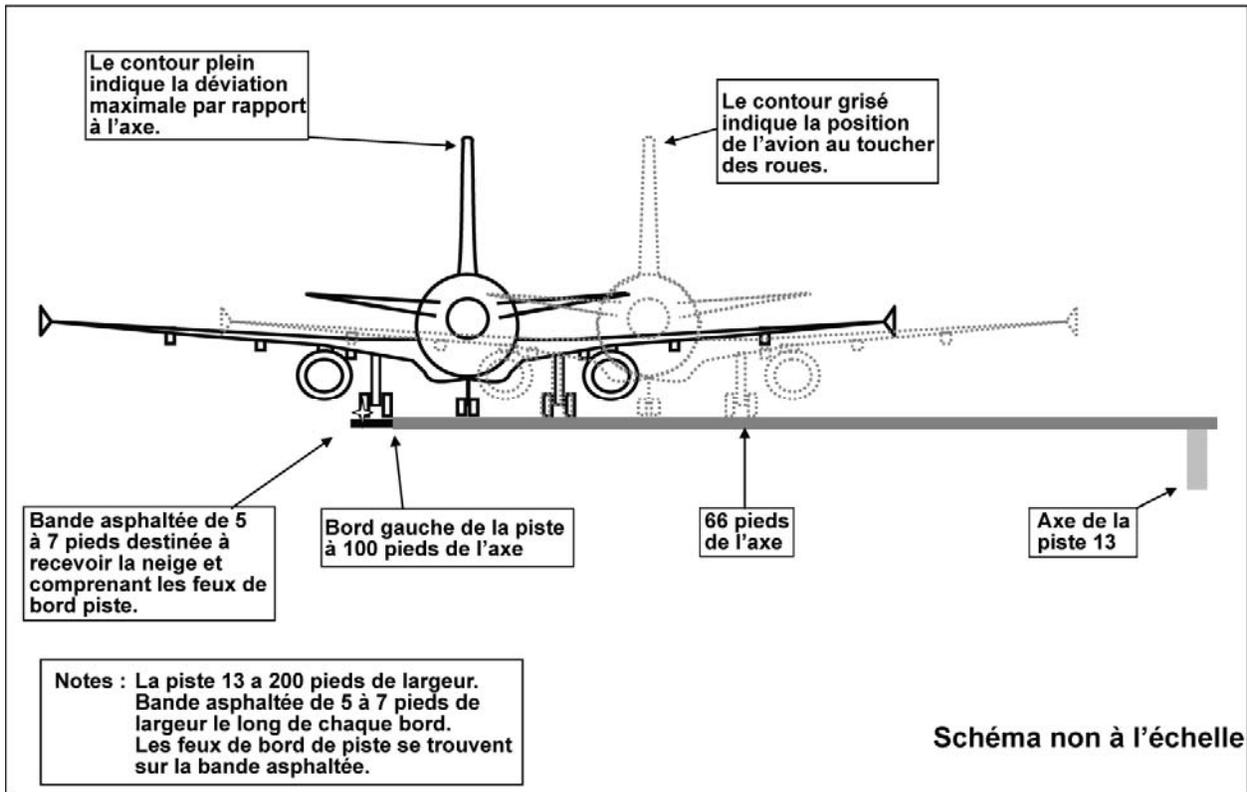
Le personnel de l'aéroport a inspecté la piste immédiatement après l'incident. Des marques de dérapage du train d'atterrissage droit ont été découvertes sur la piste. Deux feux de bord de piste brisés ont été découverts sur la trajectoire du train d'atterrissage gauche de l'avion (voir la Figure 1).

Figure 1. Vue dans le sens de l'atterrissage

Les enquêteurs ont découvert des marques de dérapage sur la piste, indiquant que le train d'atterrissage droit se trouvait à environ 66 pieds à gauche de l'axe de piste au moment du toucher des roues et que l'avion dérapait sur la gauche. Les traces laissées par la roue gauche sur la neige et la glace n'étaient plus visibles. Comme le train gauche et le train droit sont distants d'environ 25 pieds l'un de l'autre, on a déterminé que le train d'atterrissage gauche se trouvait à environ 91 pieds de l'axe de piste, soit à 9 pieds du bord de la piste au toucher des roues.

Les marques de dérapage des pneus du train d'atterrissage droit se sont prolongées vers le bord gauche de la piste sur environ 350 pieds, puis ont bifurqué vers l'axe de piste sur 350 pieds. Le point le plus éloigné des marques de dérapage des pneus du train droit par rapport à l'axe de piste se trouvait à environ 83 pieds. Le train d'atterrissage gauche de l'avion a heurté deux feux de bord de piste. À environ 350 pieds du point de toucher des roues, le train gauche se trouvait à environ 108 pieds de l'axe de piste, 8 pieds à l'extérieur de la piste, sur la bande asphaltée de gauche destinée à recevoir la neige (voir les Figures 1 et 2).

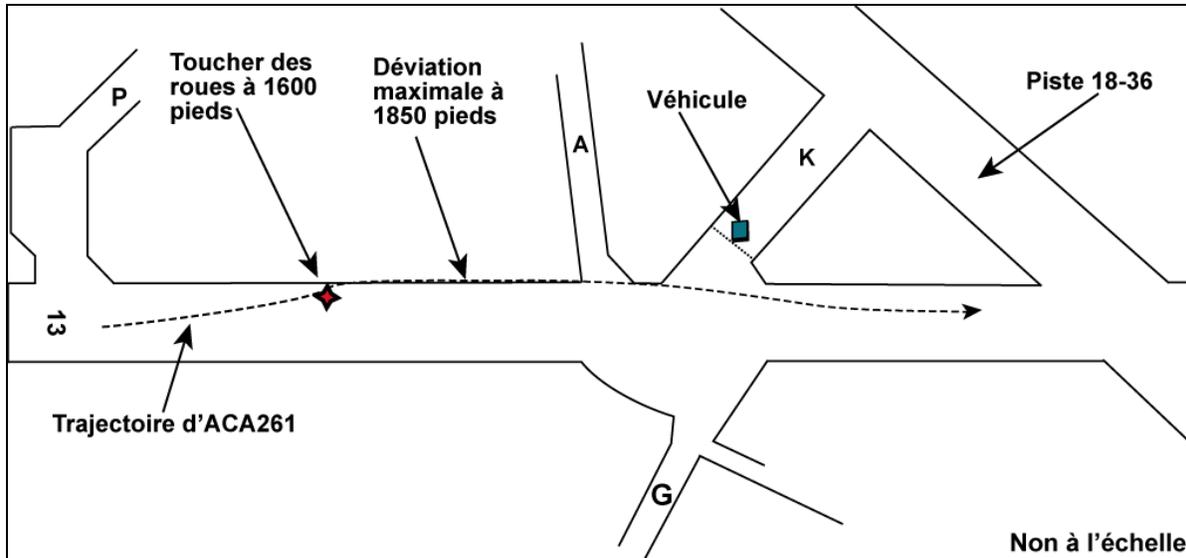
La bande radar a montré l'avion franchissant le seuil de piste près de l'axe de cette dernière. L'avion a alors dérivé à gauche de l'axe, la trajectoire radar correspondant aux marques de dérapage des roues sur la piste. L'ASDE a aussi révélé que, pendant l'atterrissage d'ACA261, un véhicule était en attente sur la voie de circulation Kilo, à la ligne d'attente de la piste 13 (voir la Figure 2).

Figure 2. Vue en plongée de la piste 13 et de la trajectoire d'ACA261.
