## RAPPORT D'ENQUÊTE AÉRONAUTIQUE A05O0112

### MAUVAIS RÉGLAGE DES TABS DU COMPENSATEUR DE PROFONDEUR

DU RAYTHEON/HAWKER 800XP N829LX  
EXPLOITÉ PAR FLIGHT OPTIONS LLC  
À L'AÉROPORT INTERNATIONAL DE TORONTO /  
LESTER B. PEARSON (ONTARIO)  
LE 2 JUIN 2005

Rapport numéro A05O0112

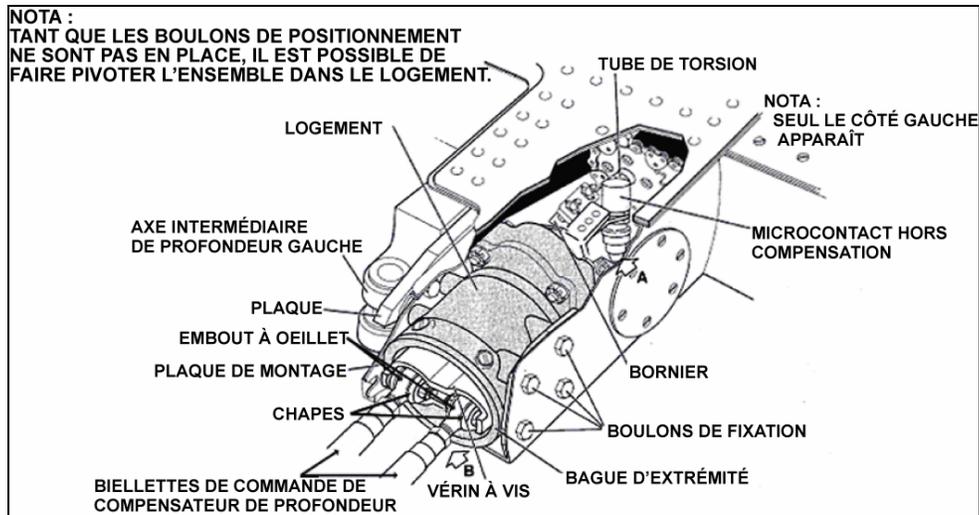
Figure 1. Vérin à vis du compensateur de profondeur

La dépose des biellettes de commande du compensateur de profondeur a été effectuée en desserrant les contre-écrous du raccord de l'embout à œillet de la biellette qui est fixé à la chape du vérin à vis, puis en dévissant les biellettes de commande du raccord de l'embout à œillet. Le TEA principal chargé de la dépose des biellettes a compté le nombre de tours complets nécessaires à leur dépose et a inscrit ce nombre sur une étiquette attachée solidement à chaque biellette (figure 1). Cette façon de faire devait aider au moment du remontage ultérieur de l'avion.

Pendant le remontage, les biellettes de commande du compensateur de profondeur ont été remises en place par revissage desdites biellettes aux embouts à œillet en faisant le même nombre de tours que celui utilisé au moment de la dépose des biellettes. Par la suite, les commandes de vol ont été vérifiées afin de s'assurer qu'elles se déplaçaient toutes dans le bon sens, puis les biellettes et leurs embouts à œillet ont été verrouillés en conséquence. Le directeur de la maintenance a effectué une inspection indépendante des systèmes de l'avion touchés par les travaux, les entrées pertinentes ont été faites et l'avion a été remis en service.

Pendant la vérification du réglage des commandes de vol, la gouverne de profondeur a été fixée en position neutre et le volant du compensateur de profondeur a été réglé à 35 degrés, conformément au manuel de maintenance. À la figure 504 de la rubrique 27-30-00 du manuel de maintenance, il est indiqué que les bords de fuite des tabs du compensateur de profondeur devraient affleurer avec le bord de fuite de la profondeur réglée de la façon indiquée ci-dessus. Toutefois, les bords de fuite des deux tabs du compensateur de profondeur de droite et de gauche se trouvaient à 0,250 pouce au-dessous du bord de fuite de la profondeur, ce qui se traduisait pour l'avion par une situation de compensation en cabré. Ensuite, le volant du compensateur a été tourné jusqu'à atteindre la compensation maximale en piqué (contre les butées mécaniques). Une fois le volant en butée, le bord de fuite des tabs du compensateur était toujours légèrement au-dessous du bord de fuite de la profondeur. C'est ainsi que, le compensateur étant mis à la position de plein piqué, le réglage faisait que l'avion se trouvait dans une situation de compensation en cabré.

1. Les tabs du compensateur de profondeur n'ont pas été réglés conformément au manuel de maintenance de l'avion, ce qui s'est traduit par un mauvais réglage et par un problème de compensation en piqué.
2. La maintenance a été effectuée sans respecter les normes de navigabilité pertinentes et les exigences de l'article 571.02 du *Règlement de l'aviation canadien*.
3. La vérification indépendante des commandes n'a pas été effectuée conformément aux normes décrites dans le *Règlement de l'aviation canadien* et dans l'avis de navigabilité, si bien que le mauvais réglage des commandes n'a pas été décelé.
4. Des déclarations incorrectes de certification après maintenance ont été faites dans les documents de l'avion.

- elle a mis en œuvre un processus de discussions régulières sur le contrôle des procédés;
- elle a mis en œuvre un processus de vérification du débattement complet des commandes avant démontage, et ce processus a révélé que le réglage des commandes de nombreux avions sur place pour subir des travaux ne se trouvait pas dans les limites prévues;
- elle a mis en œuvre une formation additionnelle en facteurs humains, entraînant une amélioration du signalement des problèmes potentiels;
- elle est en train de mettre en œuvre un système de gestion de la sécurité.
