RAPPORT D'ENQUÊTE AÉRONAUTIQUE A05O0125

PERTE DE PUISSANCE ET COLLISION AVEC LE RELIEF

**DU PROGRESSIVE AERODYNE SEAREY C-GCWR
À L'AÉROPORT D'OSHAWA (ONTARIO)
LE 25 JUIN 2005**

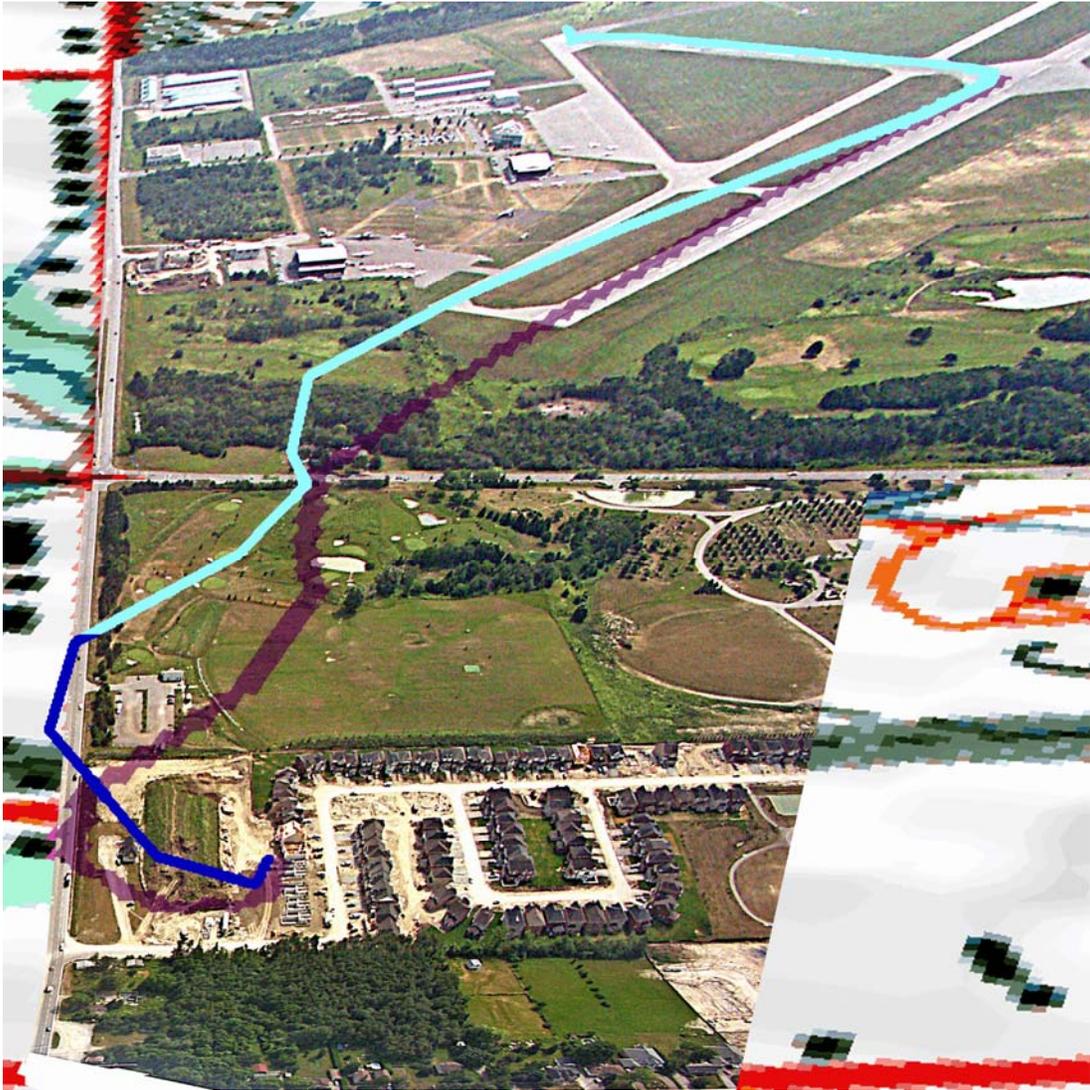
Annexe A – Trajectoire au sol et en vol de C-GCWR

L'avion s'est écrasé sur un monticule de terre situé derrière les fondations d'une habitation résidentielle en construction. L'avion était orienté vers l'est et incliné de quelque 20 degrés à gauche (toutes les mesures sont approximatives). Le côté gauche de la coque en fibre de verre a heurté un coffre d'égout en béton qui dépassait du monticule. L'avion s'est immobilisé brusquement et a plongé dans l'espace vide entre deux monticules de terre. Le poste de pilotage s'est immobilisé en position presque verticale en piqué. L'arrière du fuselage s'est déformé au point de dépasser la verticale. Il y avait une distance de 15 pieds environ entre le début de la trace au sol et le nez de l'avion. Au-delà du deuxième monticule se trouvait une chaussée exempte d'obstacles sur 400 pieds de longueur, et plus loin, un champ d'exercice de 2000 pieds et un terrain de golf.

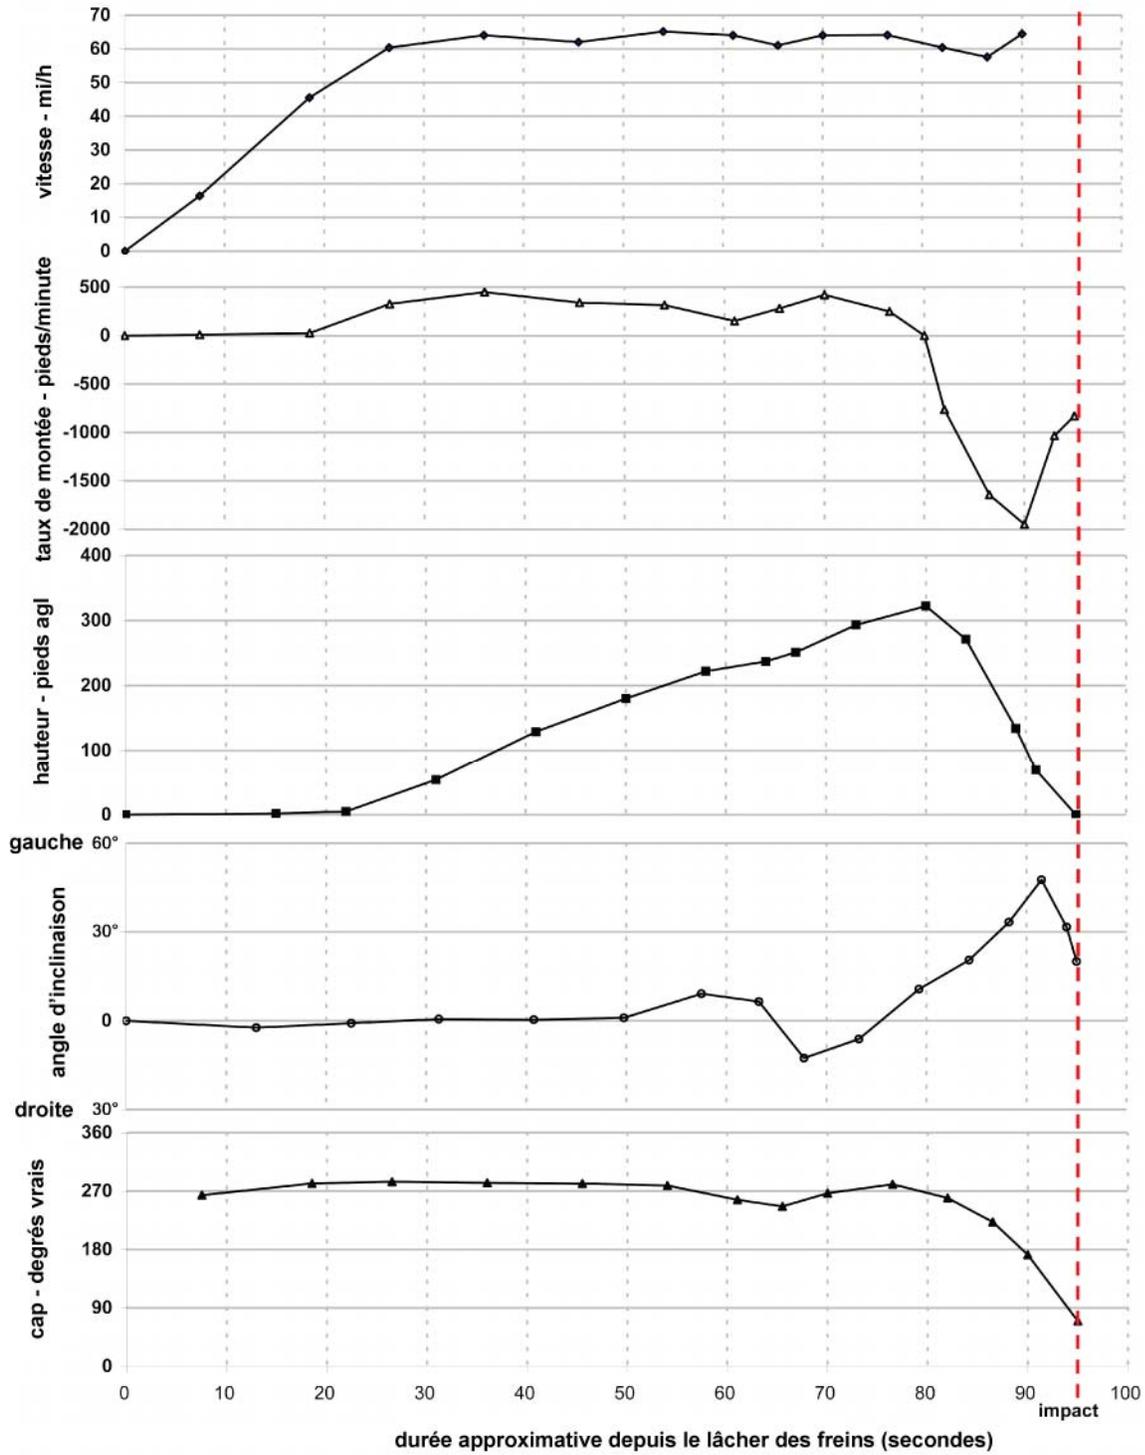
Annexe B – Données de vol tirées du système de positionnement mondial (GPS)

En outre, peu après le décollage, l'avion a décrit un virage qui ne correspondait pas aux procédures normales de vol en formation ni au plan de vol. Avant le virage, le taux de montée était supérieur à 400 pi/min, ce qui correspond au taux de montée spécifié dans le rapport de performances en montée. Pendant le virage, le taux de montée a chuté à 150 pi/min, ce qui révèle une perte de puissance partielle du moteur. Le virage à gauche laisse croire que le pilote aurait constaté un problème et qu'il aurait amorcé une manœuvre de retour vers l'aéroport.

Le taux de montée a commencé à augmenter, revenant jusqu'à plus de 400 pi/min, ce qui indique que le moteur produisait de nouveau sa pleine puissance. C-GCWR a ensuite viré vers la droite en direction de l'avion de tête, ce qui correspondait au plan de vol prévu pour le spectacle aérien et laisse croire que le pilote pensait que le problème n'était que temporaire et qu'il était maintenant résolu. Compte tenu des anomalies constatées dans le circuit carburant, cette séquence d'événements pourrait correspondre au fait que de l'air se serait introduit dans le circuit carburant et aurait causé une dégradation temporaire des performances du moteur.
