RAPPORT D'ENQUÊTE AÉRONAUTIQUE
A05O0146

PERTE DE PUISSANCE MOTEUR

DU CESSNA 185F C-GAXK

À 5 nm À L'EST DE CNJ4 (MARA) ORILLIA (ONTARIO)

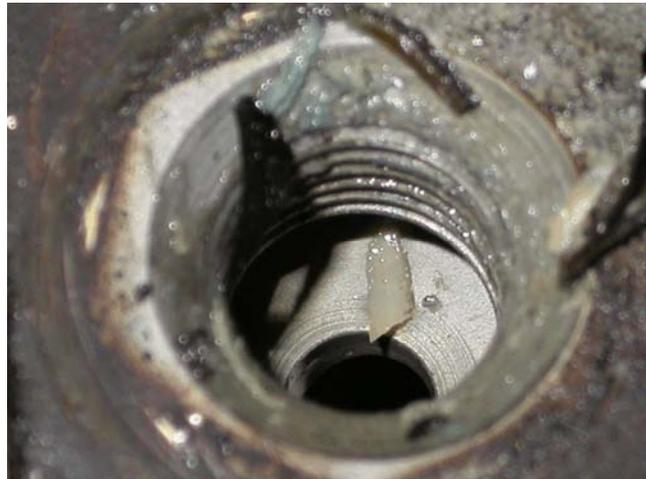
On a examiné la pompe entraînée par moteur à la recherche de pièces endommagées ou excessivement usées ayant pu contribuer au mauvais fonctionnement de la pompe. On a déposé le clapet de dérivation du séparateur de vapeur, ainsi que le clapet à bille et ressort de la pompe entraînée par moteur. Un fragment de corps étranger, subséquentement identifié comme étant du produit d'étanchéité pour joints filetés, était logé entre la bille et son siège (voir Photo 1). C'est la seule anomalie qui a été constatée.

Photo 1. Fragment de produit d'étanchéité logé dans le siège du clapet

La firme Teledyne Continental Motors (TCM) a confirmé que tout contaminant logé entre la bille et son siège est susceptible d'empêcher la fermeture de la bille et de permettre ainsi au carburant de circuler au travers du clapet de dérivation. Cette anomalie peut entraîner une perte de pression carburant qui, à son tour, peut causer une perte de puissance moteur. La mise en marche de la pompe à carburant auxiliaire peut cependant augmenter la pression carburant et permettre ainsi au moteur de fonctionner normalement.

Le fragment de corps étranger logé entre la bille et le siège du clapet de dérivation de la pompe entraînée par moteur a empêché qu'une pression carburant suffisante se rende au moteur pour assurer le bon fonctionnement, à moins que la pompe à carburant auxiliaire ne soit en marche.

1. Un fragment de produit d'étanchéité pour joints filetés logé dans le clapet de dérivation de la pompe carburant entraînée par moteur a causé une baisse de la pression carburant, ce qui a compromis le fonctionnement normal du moteur.
2. Un mauvais raccord électrique à l'intérieur de la pompe à carburant auxiliaire a causé un fonctionnement intermittent de cette pompe. Lorsque le pilote a de nouveau commandé la mise en marche de la pompe pour fournir une pression carburant supplémentaire au moteur, il n'a obtenu aucun résultat.

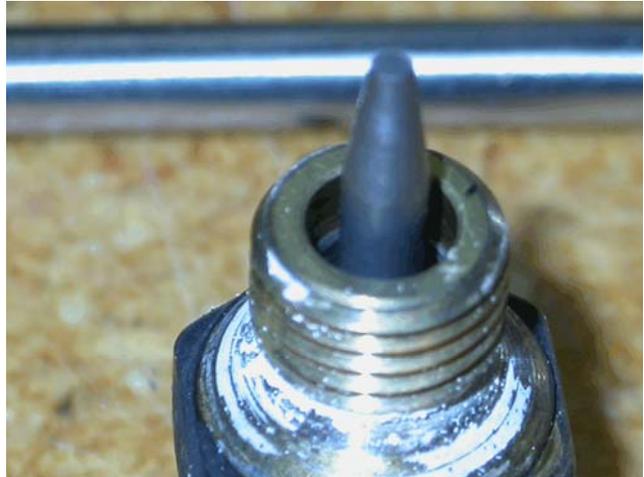
Le produit d'étanchéité trouvé sur les filets des composants du circuit carburant et le Loctite 569® étaient différents. Le produit d'étanchéité était de couleur gris beige pâle et il était friable, tandis que le Loctite 569® était transparent, rouge et collant. On a envoyé au laboratoire technique du BST pour fins d'analyse le distributeur carburant, des segments de la pompe entraînée par moteur avec les raccords carburant en place, le produit d'étanchéité des filets de tuyauterie (contaminant), ainsi que certains échantillons de Loctite 569®.

Photo 2. Produit d'étanchéité excédentaire sur un raccord

Le laboratoire a déterminé que la composition chimique des deux produits d'étanchéité n'était pas identique. De plus, le produit d'étanchéité gris beige n'était pas soluble dans le carburant et il est demeuré à l'état solide même après avoir été immergé dans le carburant pendant plusieurs jours. La quantité et la répartition du produit d'étanchéité gris beige laissent croire qu'une quantité excessive de produit avait été appliquée sur les filets des composants de la pompe carburant (voir Photo 2).
