RAPPORT D'ENQUÊTE AÉRONAUTIQUE A05O0225

COLLISION AVEC LE RELIEF SANS PERTE DE CONTRÔLE

**DU PIPER PA-31 NAVAJO C-GKMW
EXPLOITÉ PAR WABUSK AIR
À KASHECHEWAN (ONTARIO)
LE 30 SEPTEMBRE 2005**

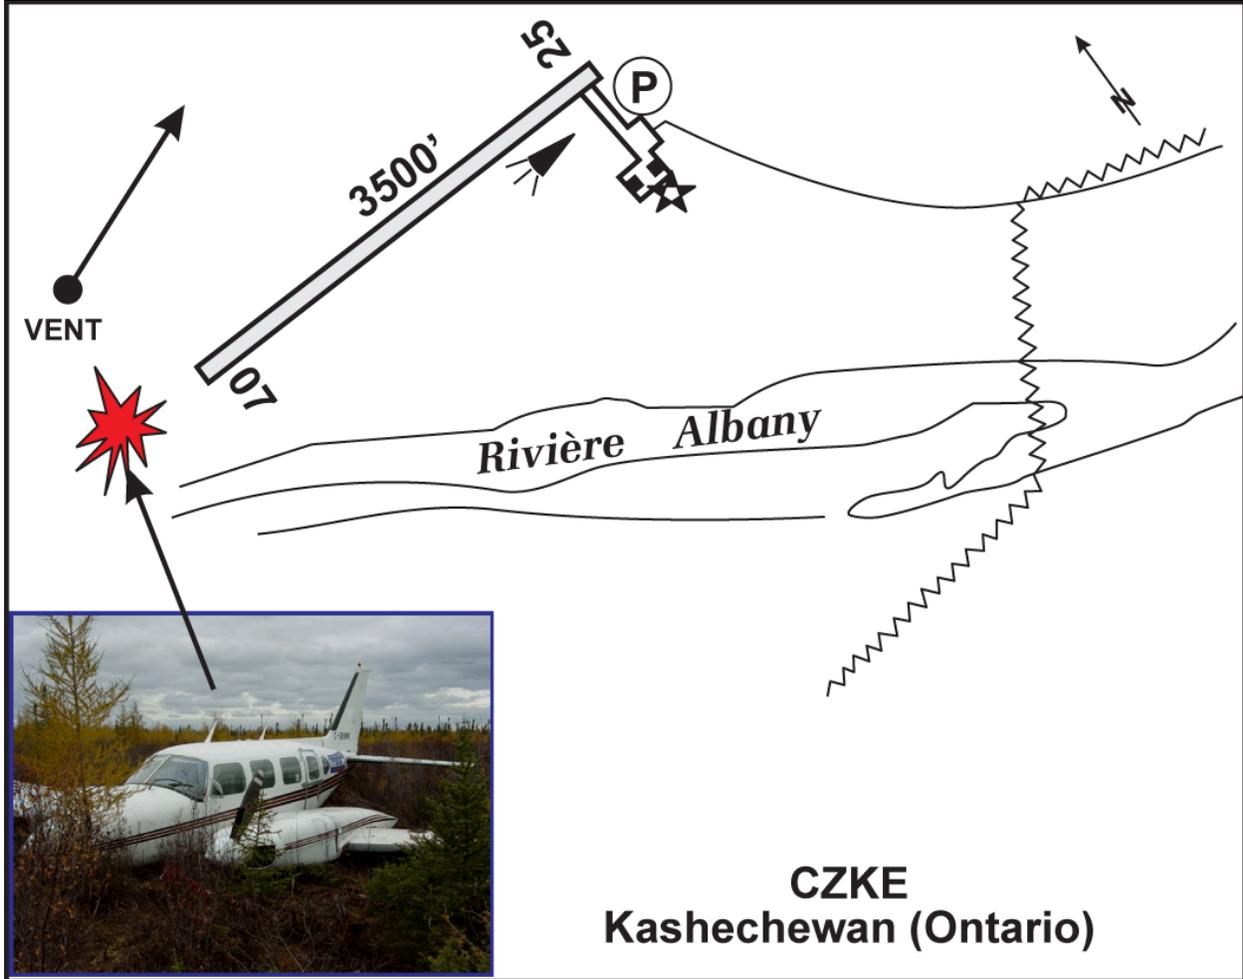
Annexe A – Lieu de l'accident

Après que l'avion s'est immobilisé (voir l'annexe A), un passager assis devant l'issue de secours a donné des coups de pieds dans la porte jusqu'à ce qu'elle s'ouvre, après quoi les passagers sont sortis de l'avion. L'équipage de conduite est sorti en dernier. Les sacs qui n'avaient pas été arrimés étaient éparpillés à l'arrière de la cabine, mais ils n'ont pas retardé l'évacuation.
