RAPPORT D'ENQUÊTE AÉRONAUTIQUE
A05O0258

PERTE DE MAÎTRISE ET IMPACT AVEC LE RELIEF
DU RYAN AERONAUTICAL NAVION B C-FTRM
À BRANTFORD (ONTARIO)
LE 20 NOVEMBRE 2005

Rapport numéro A05O0258

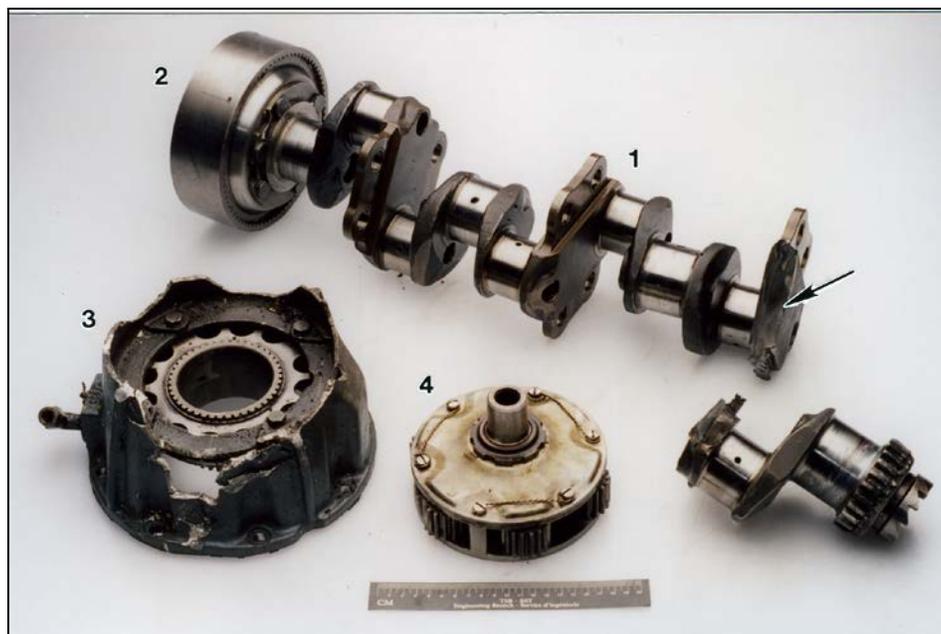
La photo 1 montre le vilebrequin brisé et des morceaux du réducteur unissant le moteur à l'hélice. La défaillance, montrée par la petite flèche de la photo 1, se trouve au congé de raccordement avant du coussinet de la bielle numéro six (la photo 2 montre une vue rapprochée du vilebrequin brisé).

Photo 1. Vilebrequin brisé (1) et réducteur (2, 3 et 4)

Une crique sur le vilebrequin a pris naissance à la surface du congé de raccordement avant reliant le coussinet de la bielle numéro six. L'examen du vilebrequin a révélé des signes de propagation de la crique qui ont confirmé que la rupture avait été causée par une défaillance par fatigue progressive. La crique de fatigue s'est propagée sur 95 % de la section transversale du vilebrequin avant la rupture du vilebrequin. La rupture finale s'est produite au moment où le vilebrequin affaibli n'a plus été en mesure de supporter les charges qui s'exerçaient sur lui. La crique de fatigue semble s'être propagée de façon continue jusqu'à ce que le vilebrequin se rompe, signe que la rupture s'est produite dans des conditions d'utilisation normales du moteur.

Le vilebrequin s'est rompu à la suite d'une crique de fatigue au congé de raccordement avant du coussinet de la bielle numéro six. La crique a fort probablement pris naissance dans une zone où étaient présentes des piqûres de corrosion. La crique de fatigue s'est propagée à un moment indéterminé pendant le cycle de vie du moteur et sa présence n'a pas été décelée lors des trois révisions consignées dans les carnets de bord de l'avion. La crique semble s'être propagée en conditions d'utilisation normales jusqu'à ce que le vilebrequin ne puisse plus supporter les charges d'utilisation normales. L'absence d'une couche de cémentation sur le congé de raccordement situé au point d'origine de la crique de fatigue a aussi contribué à la défaillance. On croit que la lacune dans les conditions de traitement thermique du matériau a été causée par une erreur de fabrication. La rupture en fatigue du vilebrequin du moteur a donné lieu à une perte complète de puissance.

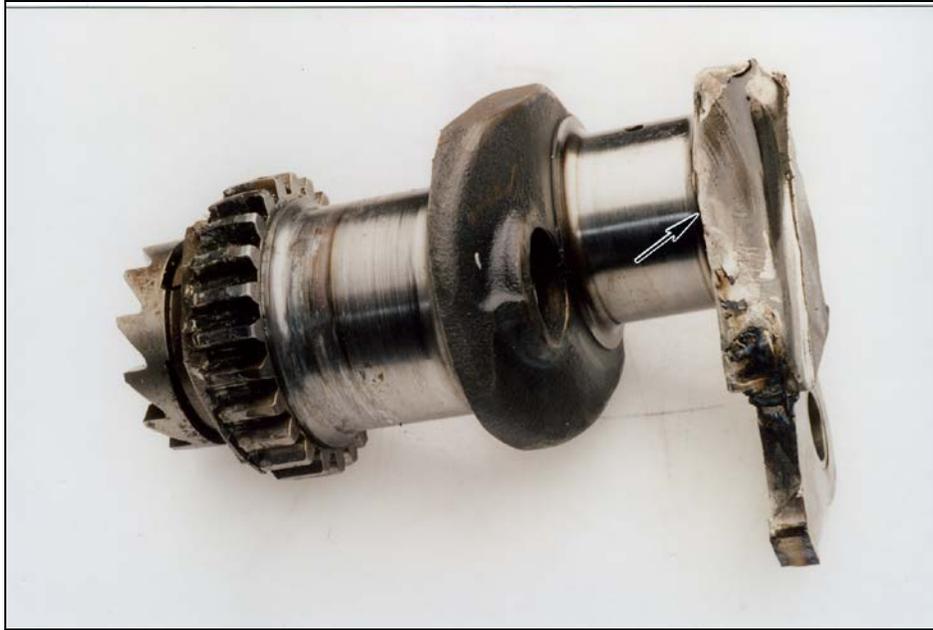
Photo 2. Vue rapprochée du vilebrequin brisé

Une partie du faciès de rupture comprenant le point d'origine de la crique et une partie du congé de raccordement a été prélevée pour examen au microscope électronique à balayage. Cet examen n'a révélé aucune surcharge, comme un contact de l'hélice avec un objet, que ce soit avant ou après l'amorce de la crique. Une inspection minutieuse du point d'origine de la crique de fatigue au microscope électronique à balayage a montré des zones de piqûres de corrosion qui pourrait être l'endroit où la crique a pris naissance.

Le matériau du vilebrequin était un acier faiblement allié contenant des alliages de manganèse, de chrome et de nickel. La structure générale du vilebrequin présentait une dureté correspondant au procédé de traitement thermique requis (trempe et revenu), exécuté pendant la fabrication du vilebrequin. Par contre, le congé de raccordement avant du coussinet de la bielle numéro six et la surface du coussinet témoignaient d'une absence de cémentation au point d'origine de la crique de fatigue. L'emplacement correspondant sur le congé de raccordement arrière et le congé de raccordement avant diamétralement opposé à l'origine de la crique de fatigue présentaient des couches acceptables de cémentation. Le livret moteur ne faisait état d'aucune retouche au vilebrequin. Il est possible que l'absence de cémentation au point

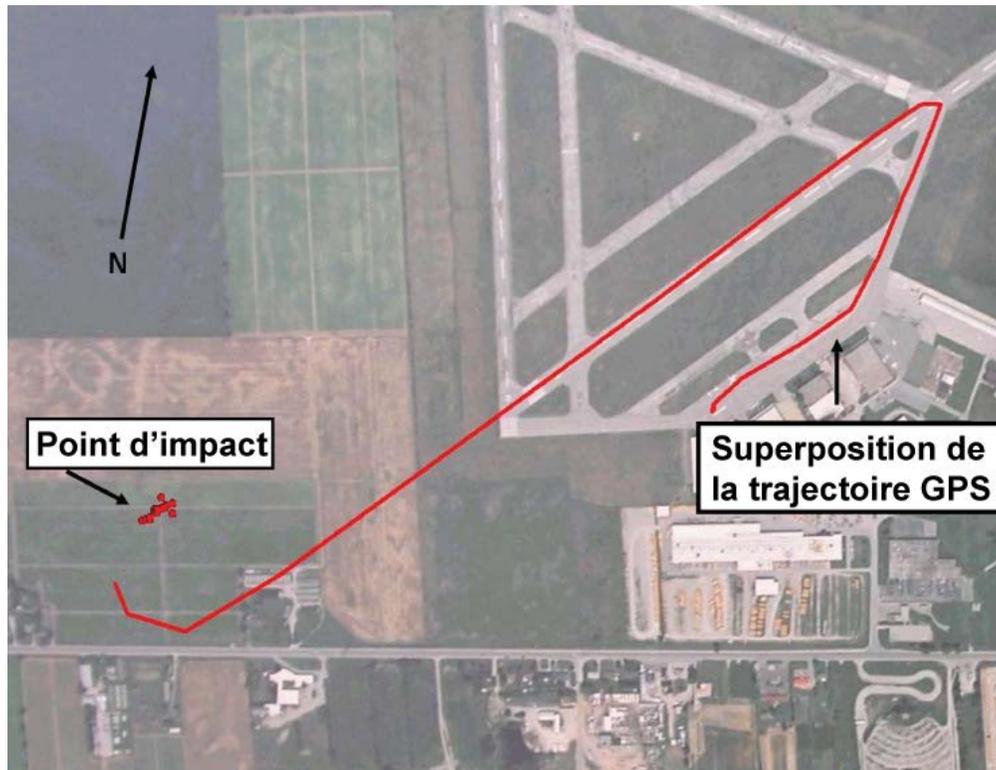
L'avion était équipé d'un système de positionnement mondial (GPS) Garmin 295. Même si le GPS a été gravement endommagé pendant l'accident, sa mémoire a pu être téléchargée au Laboratoire technique du BST. Des renseignements sur le décollage ayant mené à l'accident (voir l'Annexe B - Superposition de la trajectoire GPS sur l'aéroport de Brantford) ont été récupérés du GPS. Les données indiquent que la montée a été effectuée à une vitesse de 850 pieds par minute (pi/min) jusqu'à une hauteur de 450 pieds au-dessus du sol (agl). La vitesse sol a diminué de 72 à 48 mi/h, et la trajectoire de l'avion était passée de 222 °V à 273 °V avant toute perte d'altitude. La vitesse de descente a d'abord été de 1300 pi/min, puis elle a augmenté à 3000 pi/min avant l'impact.

Photo 3. Vue en survol de l'aéroport montrant la trajectoire GPS et le lieu de l'écrasement

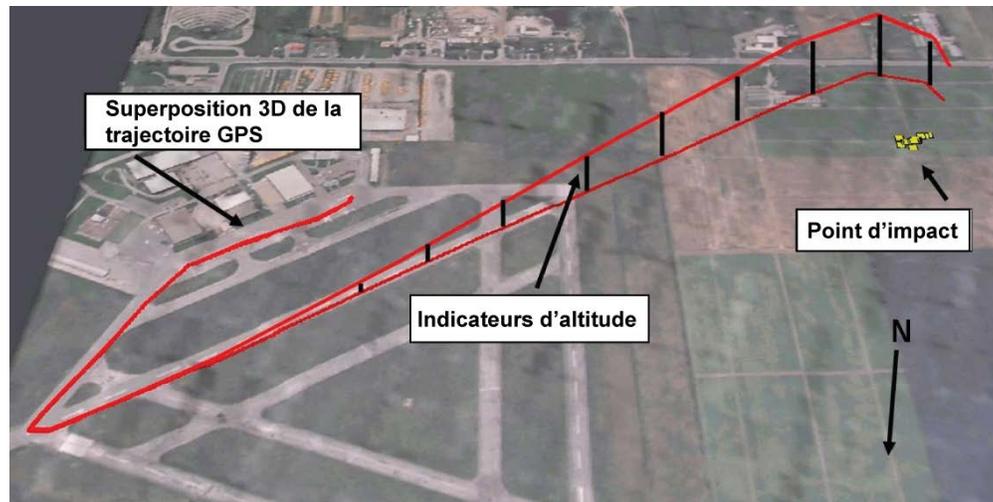
Photo 4. Vue en survol de l'aéroport montrant le lieu de l'écrasement et la superposition 3D de la trajectoire GPS
