RAPPORT D'ENQUÊTE AÉRONAUTIQUE **A05P0103**

HEURT DU ROTOR DE QUEUE AVEC LA CHARGE EXTERNE ET PERTE DE MAÎTRISE

**DE L'HÉLICOPTÈRE MBB BO 105 C-GCHX
EXPLOITÉ PAR TRANSPORTS CANADA
À BELLA BELLA (COLOMBIE-BRITANNIQUE)
LE 7 MAI 2005**

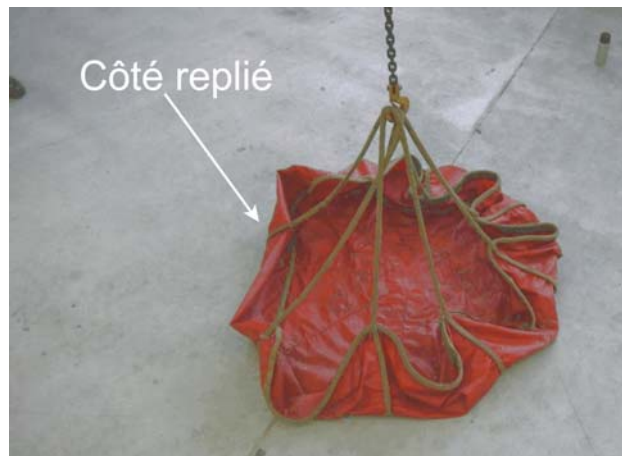
Figure 1. Poche de transport

L'hélicoptère se déplaçait à environ 60 noeuds lorsque le pilote a senti et vu que la poche de transport s'ouvrait. Le matériel d'élingage était toujours à l'intérieur de la poche, mais le bord de la poche était replié (voir figure 1) entre les positions une heure et deux heures. Environ deux secondes plus tard, la poche et la longue élingue se sont déplacées vers la gauche de

Il est fort probable que le cordage en polypropylène utilisé pour refermer le haut de la poche de transport a remonté le long des brides et que la poche s'est ouverte en vol. Le pilote a indiqué qu'il avait vu que le bord avant droit de la poche était replié, probablement parce que la bride détachée avait donné une forme asymétrique à la poche. En raison de la forme prise par la

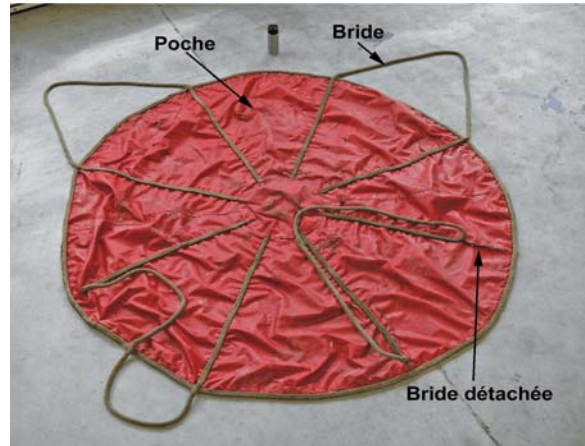
Figure 2. Brides et brides détachées de la poche de transport

L'épave de l'hélicoptère a été photographiée, et le matériel d'élingage a été récupéré. La longue élingue était enroulée autour de l'arbre du rotor de queue, entre le rotor de queue et la boîte de transmission à 90°. L'élingue n'était plus accrochée sous l'hélicoptère et reposait à environ 2 mètres du crochet de l'hélicoptère. Elle s'était rompue à environ 8 mètres du crochet de charge. Toutes les brides de la poche de transport (voir figure 2) étaient reliées à une courte élingue qui était attachée au crochet de charge. Le cordage en polypropylène était toujours enroulé autour des brides, mais était desserré (voir figure 3). Deux des brides étaient partiellement détachées de la poche, dont une jusqu'à environ 23 cm du bord de la poche (voir figure 2). Un examen plus poussé de l'hélicoptère au sol a révélé que la longue élingue s'était décrochée avant que l'hélicoptère heurte la surface de l'eau.

1. Le cordage utilisé pour refermer le haut de la poche de transport a probablement remonté le long des brides, ce qui a permis à la poche de s'ouvrir et de remonter jusque dans la trajectoire de vol de l'hélicoptère en entraînant la longue élingue avec elle. La longue élingue est entrée en contact avec le rotor de queue et l'a endommagé, rendant l'hélicoptère incontrôlable.

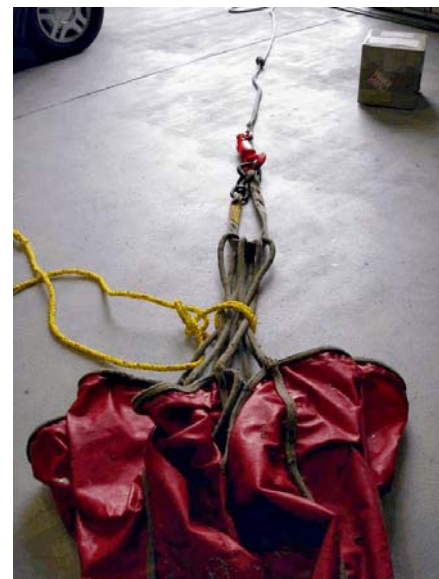
Figure 3. Poche de transport et élingue

Le matériel utilisé était une longue élingue en cordage synthétique de 33 mètres accrochée sous l'hélicoptère et dotée à son extrémité d'un crochet de charge auquel était accrochée une poche de transport (voir figure 1) contenant des cordages et du matériel d'élingage. La poche de transport était maintenue en position fermée par un cordage en polypropylène. La poche pesait moins de 10 kg, et le poids total de la charge externe était inférieur à 40 kg. La superficie de la charge externe était d'environ 2,6 mètres carrés. La figure 3 montre la configuration du matériel.

poche, de la légèreté de la poche et de l'importante traînée, la poche est remontée jusque dans la trajectoire de vol de l'hélicoptère en entraînant la longue élingue avec elle. La longue élingue est ensuite entrée en contact avec le rotor de queue et l'a endommagé, rendant l'hélicoptère incontrôlable.

Le 9 mai 2005, la Direction générale des services des aéronefs de Transports Canada a émis un avis de sécurité interdisant le transport de charges externes avec du matériel d'élingage vide ou trop léger.

Le 25 mai 2005, la Direction générale des services des aéronefs de Transports Canada a présenté un projet de procédures d'utilisation normalisées (SOP) pour le transport de charges externes par hélicoptère. Ces SOP limitent l'utilisation des poches de transport et mettent les pilotes en garde contre les charges légères et instables.
