RAPPORT D'ENQUÊTE AÉRONAUTIQUE **A05P0189**

COLLISION AVEC LE RELIEF

DU RAYTHEON BEECHCRAFT KING AIR 200 C-FCGL
EXPLOITÉ PAR NORTHERN THUNDERBIRD AIR
AU RUISSEAU SHOVELNOSE (COLOMBIE-BRITANNIQUE)
LE 28 JUILLET 2005

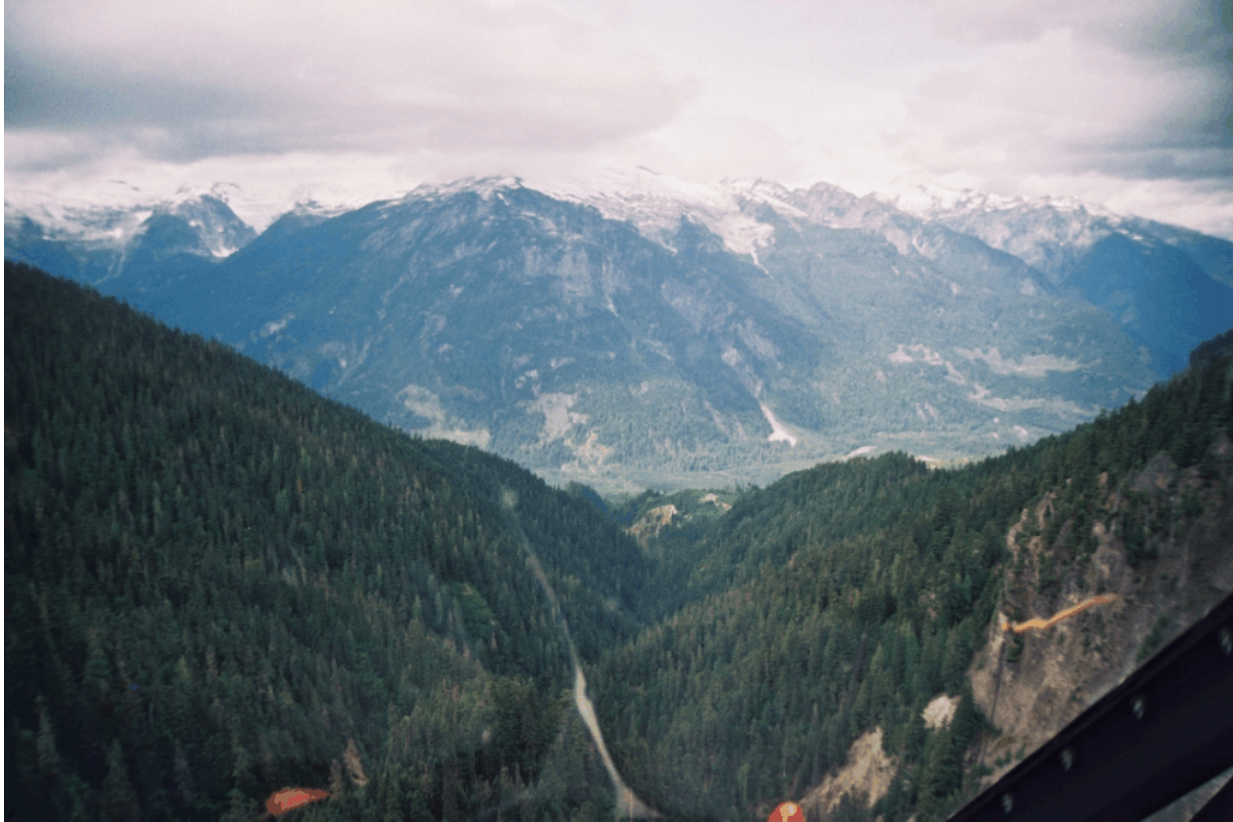
Annexe A – Vue vers le bas de la vallée, au-dessus du lieu de l'accident

On a retrouvé l'épave dans la vallée du ruisseau Shovelnose, à une altitude de 3900 pieds asl. L'appareil avait coupé la cime de deux arbres, avant de heurter la pente de 33°, selon un angle de tangage de quelque 33°. L'angle et la direction mesurés entre les deux cimes coupées indiquent que l'appareil montait à un angle de quelque 12 ou 13° lorsqu'il a heurté les deux arbres et qu'il volait en suivant une route de 038° magnétiques. La pente moyenne était de 11°, mais la pente était beaucoup plus raide sur les lieux de l'accident.

Il a été impossible de déterminer les motifs pour lesquels les pilotes ont viré vers le nord-est et remonté la ruisseau Shovelnose en volant à basse altitude. Il se peut qu'il se soit agi d'une erreur de navigation. Ce canyon rétrécit rapidement, le relief s'élève très abruptement et la pente dépasse la capacité de montée de l'appareil. L'attention des pilotes était probablement dirigée vers l'extérieur de l'appareil et, le temps que ces derniers s'aperçoivent qu'ils atteignaient les limites de fonctionnement de l'appareil, il n'y avait plus suffisamment d'espace pour faire demi-tour et la seule option dont ils disposaient consistait à monter au-dessus du relief. Selon des renseignements obtenus auprès de l'avionneur, tout indique que l'avion, compte tenu de ses caractéristiques techniques prévues, était en mesure de monter à un angle de 13°; cet angle était cependant insuffisant pour que l'appareil franchisse le relief s'élevant abruptement.
