**RAPPORT D'ENQUÊTE AÉRONAUTIQUE**  
**A05P0269**

**DISLOCATION EN VOL**

**DU BOEING VERTOL BV-107 II (HÉLICOPTÈRE) C-GHFT**  
**EXPLOITÉ PAR HELIFOR INDUSTRIES LIMITED**  
**DANS LE BRAS DE MER SOUTH BENTINCK**  
**(COLOMBIE-BRITANNIQUE)**  
**LE 3 NOVEMBRE 2005**

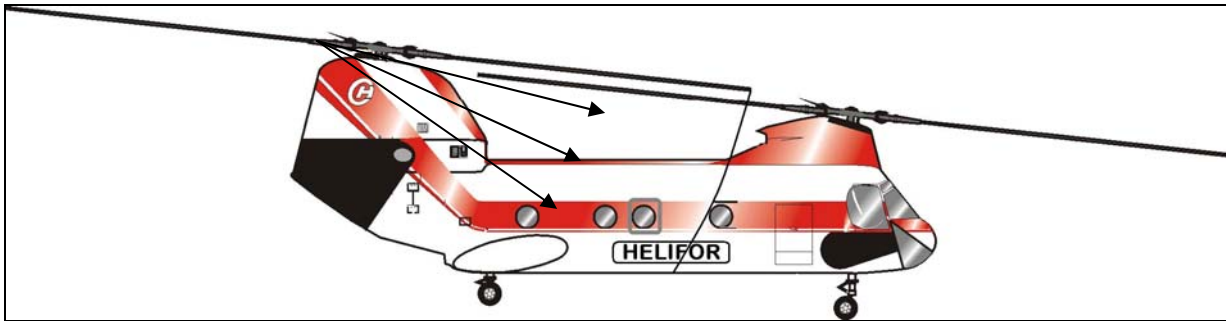
L'examen de la boîte de transmission arrière a révélé un bris du carter de la boîte de transmission transfert. La continuité de la chaîne dynamique de la boîte de transmission arrière a été confirmée, et le bris du carter correspondait aux forces de l'impact avec le sol. Les trois pales du rotor arrière présentaient des signes de contact avec le fuselage de l'hélicoptère : transfert de peinture du fuselage, éraflures, marques de câbles de commande et ruptures de longerons. Le bord d'attaque des trois pales de rotor présentait d'importantes marques d'impact. Tous les fragments des pales du rotor arrière ont été retrouvés, sauf la partie extérieure de la pale rouge sur une longueur de quatre pieds. La plupart des dommages des pales du rotor arrière correspondaient à un impact avec le fuselage, les autres dommages ayant été causés par l'impact avec le sol. La reconstruction partielle du fuselage a révélé six impacts de pale allant du tunnel de l'arbre de transmission de synchronisation, situé dans le plafond du fuselage, jusqu'au plancher de l'hélicoptère (voir la figure 1 et la photo 1).

**Figure 1.** Zone d'impacts de pale

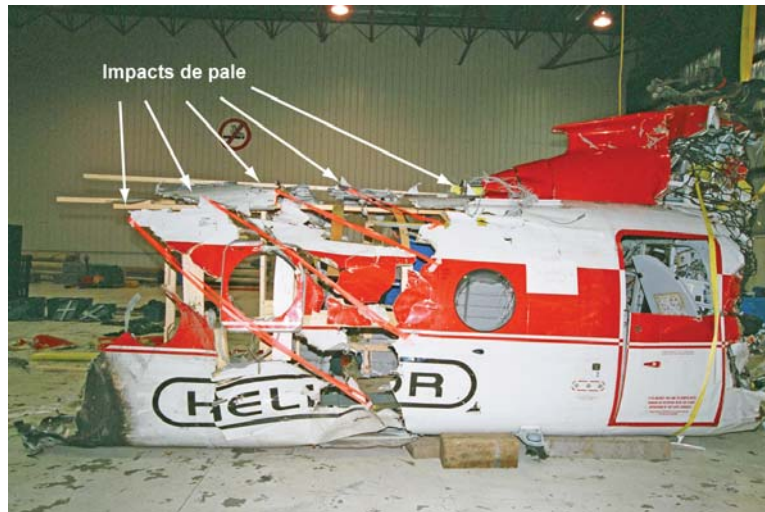
**Photo 1.** Impacts de pale sur le fuselage

La reconstruction partielle des parties centrale et avant du fuselage indique clairement que les pales du rotor arrière ont pénétré dans la cabine, sectionnant des câbles de commande et l'arbre de synchronisation de l'hélicoptère. Une défaillance mécanique de l'actionneur de compensation de régime a déstabilisé l'assiette longitudinale du rotor arrière, et l'hélicoptère est devenu ingouvernable. Une fois que l'extrémité de tringle s'est séparée de l'actionneur de compensation de régime, la tête du rotor arrière est devenue instable, permettant au disque de ce rotor de s'incliner vers l'avant jusqu'à ce que les pales percutent le fuselage. Il est aussi possible dans ce type de défaillance que le disque du rotor arrière aurait pu s'incliner vers l'arrière. L'un ou l'autre scénarios ont des conséquences catastrophiques pour l'hélicoptère.

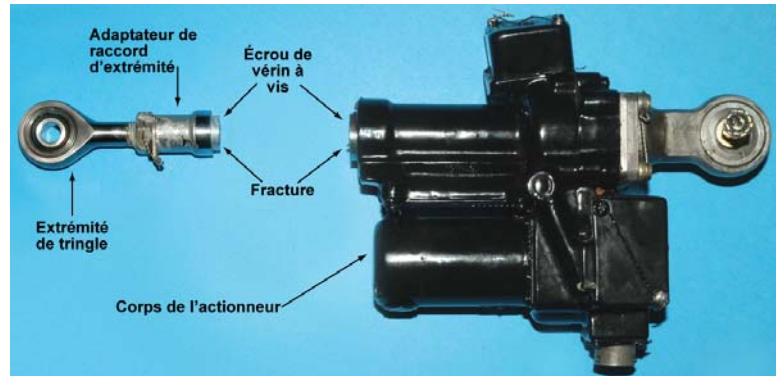
On a vérifié visuellement toutes les commandes de vol, et leur continuité a été confirmée autant qu'elle pouvait l'être. À part une exception, toutes les ruptures du système des commandes de vol correspondaient à une surcharge causée par les forces d'impact. Une rupture de l'écrou du vérin à vis de l'actionneur de compensation longitudinale de pas cyclique présentait des signes de fatigue (voir photo 2). L'écrou du vérin à vis a été examiné au microscope, et le faciès de rupture présentait des caractéristiques typiques d'une défaillance progressive.

Le faciès de rupture coupait le dernier filet de l'écrou du vérin à vis qui reçoit l'adaptateur du raccord d'extrémité. La tringle, qui se visse dans l'adaptateur du raccord d'extrémité, a été retrouvée endommagée au point que le palier à rotule ne se déplaçait plus librement. Un examen plus poussé de la zone du pylône arrière et du plateau oscillant a révélé la présence de rayures sur le dessous du couvercle de protection contre les intempéries du rotor arrière. Ce dommage correspondait à un contact de l'extrémité de la tringle avec le plateau oscillant et le couvercle avant l'impact avec le sol.

**Photo 2.** Actionneur de compensation de régime défectueux

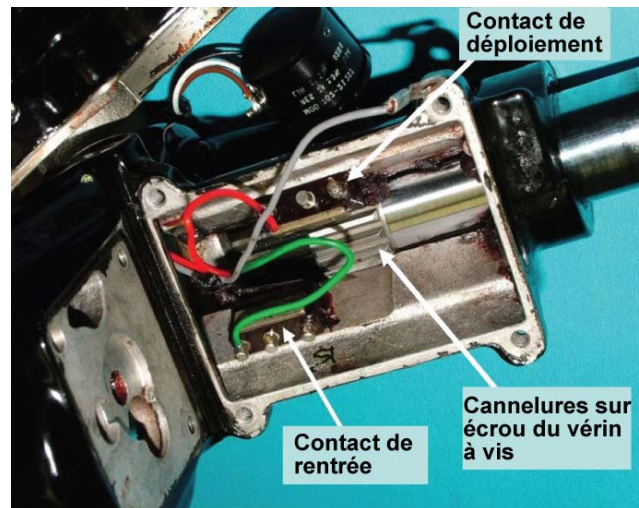
Avant le démontage (voir photo 3), l'actionneur de compensation de régime en question a été mis sous tension pour qu'on vérifie qu'il pouvait rentrer et se déployer. Ces essais ont confirmé que le déploiement se faisait à l'intérieur de la plage normale. Pour la rentrée, par contre, l'actionneur dépassait la butée normale et rentrait au-delà de la limite normale. On a testé manuellement le fonctionnement des deux contacts sur les positions ON et OFF et déterminé qu'ils fonctionnaient correctement. D'autres essais ont révélé que le bras du contact de rentrée passait complètement sur le dessus des cannelures sans enfoncer suffisamment le plongeur pour actionner les contacts internes du contact de fin de course. Aux fins des essais, on a permuté les contacts de fin de course, et l'actionneur a fonctionné normalement. L'essai de l'actionneur en question dont les contacts de fin de course avaient été permutés a révélé que la longueur et la course de celui-ci avait été correctement réglée au moment de la révision, ce qui indique que les contacts avaient été correctement réglés dans l'axe horizontal. Il n'y a aucun réglage des contacts dans l'axe vertical, soit la distance entre le contact et les cannelures.

Photo 3. Intérieur de l'actionneur en question

On a aussi remarqué que le bras du contact de rentrée présentait une rainure d'usure où il touche les cannelures. Cette usure mesurait 0,003 pouce. Des contacts d'autres actionneurs ayant atteint leur intervalle de révision présentait de l'usure sur le bras, et sur un contact, le bras était complètement usé, mais il continuait à fonctionner normalement.

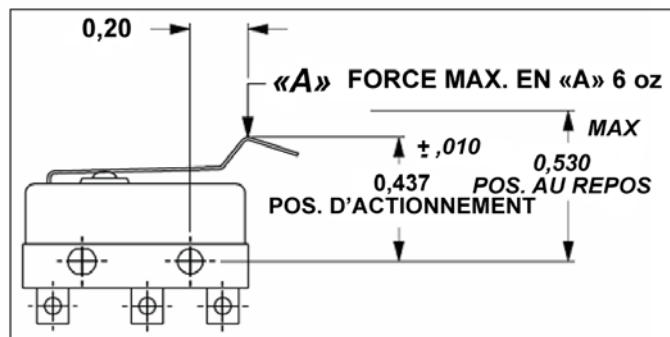
Le BST a obtenu et examiné divers contacts 2LML82E et USML117. Le Tableau 1 montre les résultats des essais. Les essais ont confirmé que les contacts de fin de course en question n'étaient pas conformes aux spécifications du fabricant en ce qui avait trait à la course du bras (voir Figure 3). Au moyen des trous de montage des contacts comme référence, le bras du contact 2LML82E actionnait le contact à  $0,437 \pm 0,010$  pouce. Le contact de rentrée et le contact

de déploiement de l'actionneur en question ont fonctionné à 0,413 et à 0,416 pouce respectivement, soit 0,014 et 0,011 pouce au-delà de la tolérance. Cette constatation signifie que le bras devait se déplacer plus loin pour actionner les contacts.

Figure 3. Caractéristiques de fonctionnement des contacts 2LML82E
