# RAPPORT D'ENQUÊTE AÉRONAUTIQUE

## A05Q0008

### COLLISION AVEC LE SOL

**DE L'HÉLICOPTÈRE EUROCOPTER AS 350 BA C-FHBG  
EXPLOITÉ PAR HÉLI-HORIZON INC.  
À 60 NM AU SUD-EST DE LA GRANDE-4 (QUÉBEC)  
LE 24 JANVIER 2005**

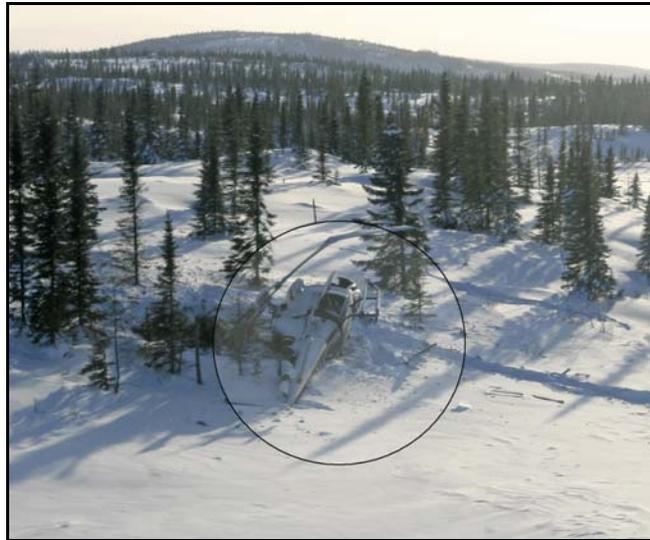
Photo 1. Vue de l'épave et du site de l'accident

L'accident s'est produit sur le bord d'un lac, à l'orée du bois, sur un terrain qui accuse une pente d'environ 20 degrés (Photo 1). Après l'accident, l'hélicoptère reposait sur le côté gauche en amont de la pente. Le toit du cockpit était arraché. On a relevé des traces d'impact de pales sur la portion avant du plafond, le montant central du pare-brise et sur le cadre des portes avant. Tous les dommages ont été attribués à des surcharges instantanées. La transmission était arrachée. Les pales du rotor principal et le moyeu de la tête rotor présentaient des dommages qui correspondaient au basculement sur le côté.

Les sièges du guide et du pilote se sont détachés de leurs ancrages lors du renversement de l'hélicoptère. L'examen des sièges a révélé que les glissières des deux sièges ont été déformées sous l'action des forces latérales. En 1999, Eurocopter a émis le bulletin de service numéro 25.00.63 qui recommande le renforcement des attachements de sièges en cas d'atterrissage brutal. La modification recommandée n'avait pas été exécutée sur l'hélicoptère accidenté. À cet égard, la conformité aux bulletins de service est facultative.

Il est fort possible que, dans les conditions opérationnelles et environnementales qui prévalaient à ce moment-là, le pilote de l'hélicoptère a perdu tout repère visuel avec le sol. C'est pourquoi il n'a pu percevoir le déplacement latéral de l'hélicoptère et maintenir l'angle d'inclinaison latérale en deçà de l'angle critique donné par le débattement latéral maximal de la commande cyclique. En conséquence, l'appareil a pivoté autour du patin gauche qui était en contact avec le sol, en amont de la pente, et il s'est renversé sur le côté.

1. Le pilote n'a pas décelé la pente de l'aire d'atterrissage qui excédait l'angle d'inclinaison latérale maximum permis pour l'appareil, parce que les conditions de voile blanc existantes lui ont fait perdre le sens de la profondeur. L'hélicoptère s'est renversé sur le côté gauche suite à un basculement dynamique.
2. Le pilote n'a pas perçu le déplacement latéral de l'hélicoptère parce que la neige soulevée par le souffle du rotor ainsi que le givre sur les fenêtres de l'appareil l'ont empêché de voir les repères extérieurs.
