# **RAPPORT D'ENQUÊTE AÉRONAUTIQUE**

## **A06C0181**

**SORTIE DE PISTE**

**DU SA226-TC C-FTNV**  
**DE SWEARINGEN AIRCRAFT CORPORATION**  
**EXPLOITÉ PAR PERIMETER AVIATION LTD.**  
**À NORWAY HOUSE (MANITOBA)**  
**LE 8 NOVEMBRE 2006**

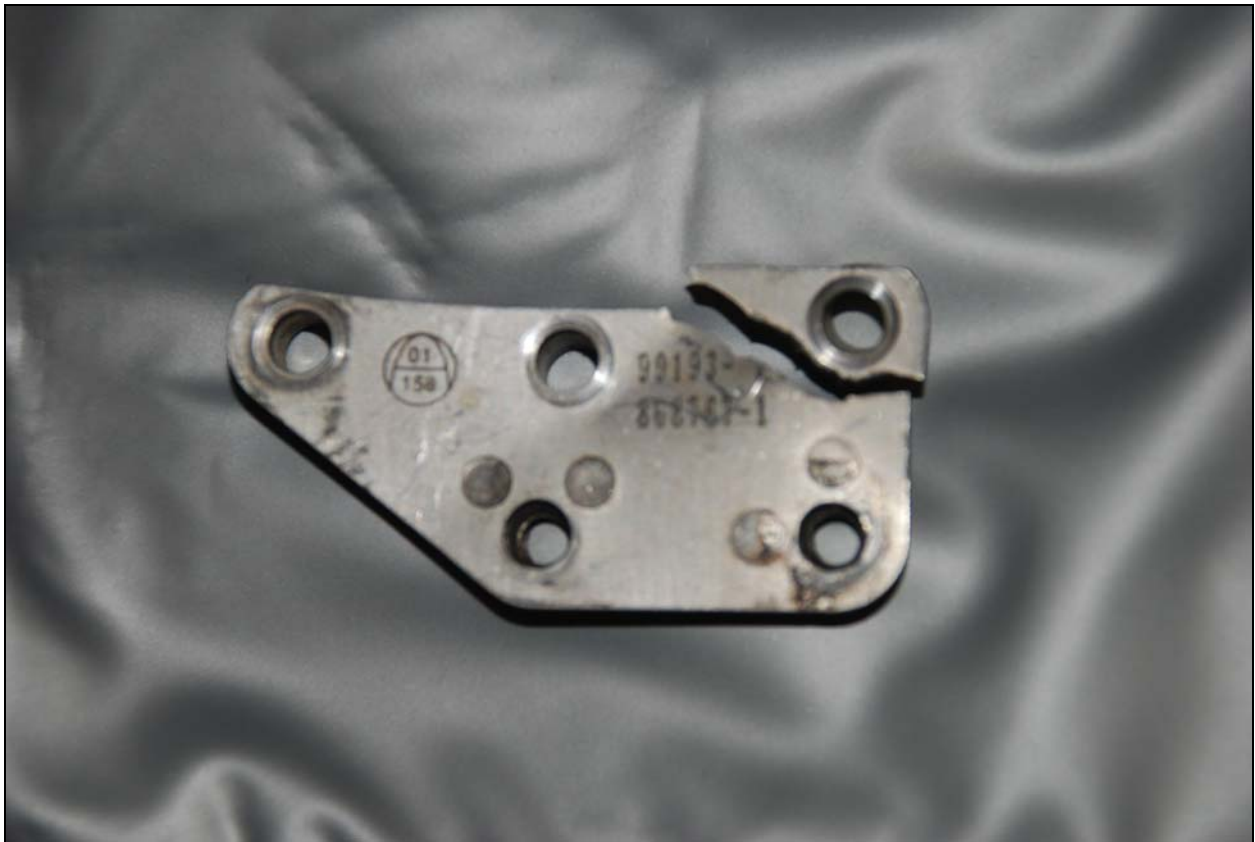
**Photo 1.** Partie supérieure du support du bloc régulateur de carburant du moteur de gauche

Lorsque l'on a déposé le bloc régulateur de carburant de gauche, le coin intérieur et le boulon de fixation correspondant du support portant la référence 868767-1 étaient fixés au carter du moteur, mais séparés du reste du bloc. Le boulon central et le boulon extérieur étaient en place sur le reste du support. Il était évident qu'il y avait un espace entre les deux parties séparées, ce qui indiquait que la partie extérieure du support avait effectué une légère rotation et s'était déplacée vers le bas. Un examen effectué par un mécanicien a permis de confirmer que le support s'était rompu en raison d'un craquage progressif par fatigue qui avait pris naissance près de la brasure d'une entretoise et qui s'était propagé dans deux directions, jusqu'aux deux extrémités du faciès de rupture. De plus, le matériau de brasure se trouvant à l'entretoise du boulon central présentait des signes d'un craquage similaire en train de prendre naissance à plusieurs endroits situés près de ce dispositif de fixation.

Après la rupture du support gauche, toute charge appliquée au bloc régulateur de carburant était transférée aux deux boulons qui restaient. Cela a provoqué un déplacement du support et, ultérieurement, une modification de la position du bloc régulateur de carburant. Une fois le bloc régulateur de carburant déposé, les parties du support qui s'était rompu sont demeurées espacées de 0,125 pouce. On soupçonne que, sous l'effet d'une charge, cet espacement a pu atteindre 0,25 pouce. Une modification de position du bloc régulateur de carburant se traduit par un repositionnement de l'arbre de commande concentrique ainsi que par une modification correspondante de la puissance des commandes des hélices. Le support correspondant du moteur droit est demeuré intact.

1. Le support du bloc régulateur de carburant du moteur gauche s'est rompu par fatigue et il a perdu l'un de ses trois boulons de fixation, ce qui a occasionné un léger déplacement du régulateur de carburant et modifié la puissance du régulateur d'hélice. Par conséquent, on a atteint la pression bêta, et l'inversion du pas de l'hélice a été disponible pour le moteur gauche avant de l'être pour le moteur droit.
2. Le pilote a procédé à l'inversion de poussée sans vérifier si les voyants bêta pour les deux moteurs étaient allumés, et l'avion est sorti de la piste, fort probablement en raison d'une poussée asymétrique temporaire.
