## RAPPORT D'ENQUÊTE AÉRONAUTIQUE A06O0141

**PERTE DE MAÎTRISE ET COLLISION AVEC LE RELIEF**

**DU BEDE BD5-J C-GBDV  
À L'AÉROPORT D'OTTAWA/CARP (ONTARIO)  
LE 16 JUIN 2006**

Rapport numéro A06O0141

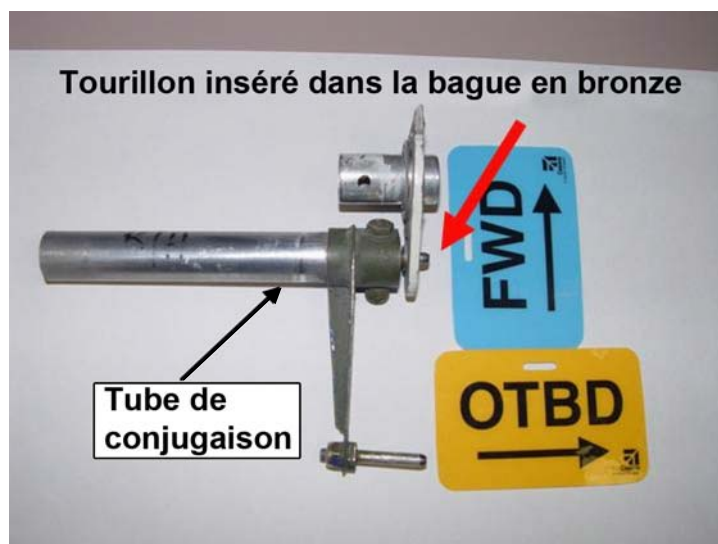
Au moment de la pose des ailes, il faut s'assurer que le tourillon à l'extrémité extérieure du tube de conjugaison des volets est bien positionné dans la bague en bronze sur le bras d'articulation des volets (voir la photo 1). Il faut inspecter visuellement le tourillon à partir du dessous de l'avion pour vérifier que le tout a été monté correctement. Comme vérification complémentaire du montage, les volets devraient être sortis et rentrés au moyen des commandes du poste de pilotage.

Si le tourillon n'est pas aligné avec la bague du bras d'articulation des volets au moment où l'aile est positionnée par encliquetage, l'extrémité du tourillon va se plaquer fermement contre le bras d'articulation des volets. En raison de la friction entre le tourillon et le bras d'articulation des volets, ces derniers pourront peut-être se déplacer à la suite d'une action sur les commandes du poste de pilotage. Au sol, où il n'y a pas de charge aérodynamique, les volets pourront éventuellement fonctionner correctement et rester sortis si l'on en commande la sortie. Par contre, en vol, si le tourillon n'est pas dans la bague, les vibrations et les charges aérodynamiques risquent de faire rentrer partiellement ou complètement l'un des volets, menant à une asymétrie des volets. Selon le fabricant du kit, l'asymétrie des volets devrait entraîner un mouvement de roulis rapide du BD5-J qu'une action maximale sur la commande des ailerons ne parviendra pas à contrer.

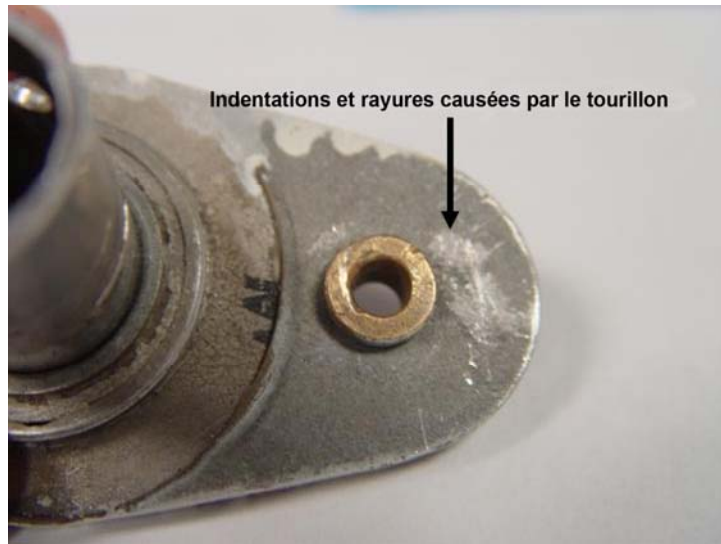
Photo 2. Bras d'articulation du volet droit

L'examen détaillé du bras d'articulation de l'ensemble du volet droit a permis de constater des indentations et des craquelures sur la bague de bronze. Il y avait des rayures circulaires et des traces de frottement sur la surface adjacente à la bague. Ces traces semblaient avoir été faites récemment et correspondaient à des dommages pouvant se produire pendant le mouvement des volets. La taille et le rayon des indentations correspondaient à celles du tourillon installé à l'extrémité du tube de conjugaison de la commande des volets. Le rayon des frottements et des rayures circulaires correspondait au rayon du tube de conjugaison de la commande des volets. Le frottement indiquait que le tube de conjugaison s'était déplacé vers le haut et vers l'arrière, autour de la bague de bronze (voir la photo 2).

Avant le vol en question, le pilote aurait apparemment vérifié que les volets avaient été bien posés et qu'ils fonctionnaient correctement. Toutefois, l'examen de l'avion a démontré que le volet de droite n'était pas bien posé, le tourillon du tube de conjugaison n'était pas inséré de façon sécuritaire dans la bague du bras d'articulation, ce qui aurait permis au volet de rentrer pendant le vol.

1. Le volet droit n'avait pas été bien posé pendant le montage de l'aile, ce qui lui a permis de rentrer pendant le survol. Ce problème a engendré une asymétrie des volets qui a mené à un roulis intempestif à droite impossible à maîtriser. L'altitude était telle qu'un rétablissement a été impossible avant que l'avion percute le sol.

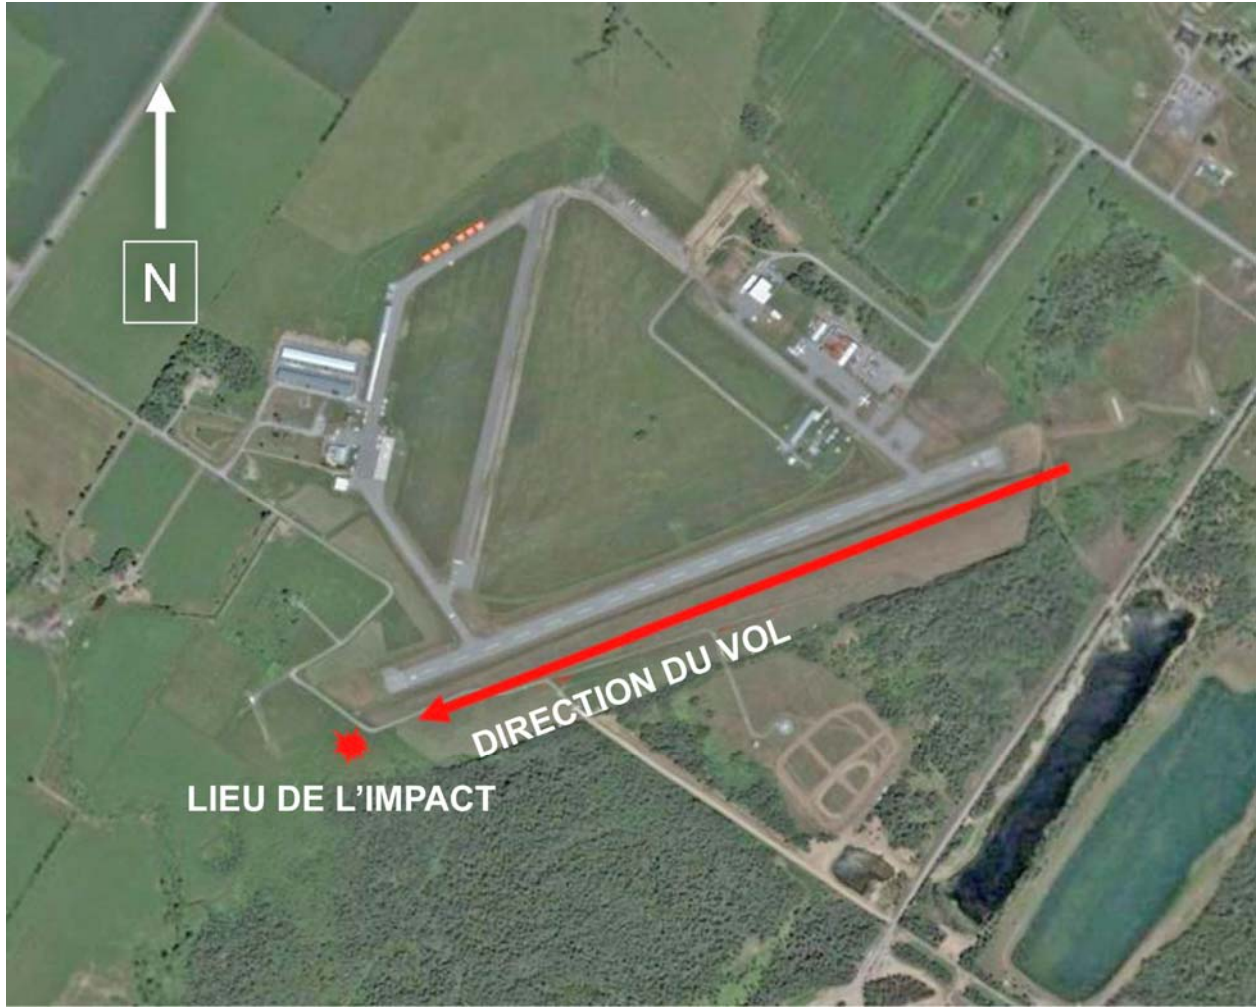
*Annexe A – Schéma des lieux*

L'impact initial s'est produit à 460 pieds au sud-ouest de l'extrémité de la piste 10. L'avion a glissé sur 23 pieds et s'est immobilisé à un cap approximatif de 200° magnétiques (voir l'annexe A). L'avion a percuté le sol dans un piqué peu prononcé et l'aile gauche légèrement basse. Les traces au sol montraient que le train d'atterrissage était sorti et que les deux ailes se sont séparées de l'avion au moment de l'impact. Lorsque l'avion a été examiné sur les lieux, aucune anomalie n'a été constatée au niveau des circuits de commande des ailerons, de la direction et de la profondeur.
